KUNTOTARKASTUS  
Asunto Oy Karhunkaari  
Harjuviita 14, Espoo  
25.5.2021

Asunto Oy Karhunkaari  
osoite: Harjuviita 14, Espoo  
valmistunut: 1962

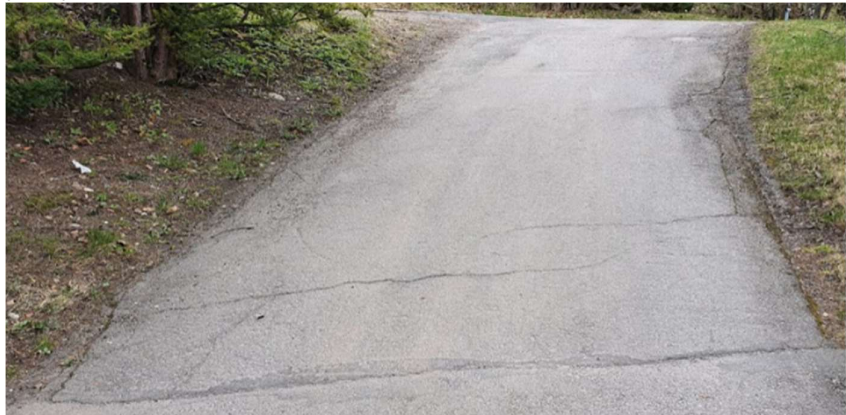
Pihaan ajettaessa asfaltissa on yksittäisiä halkeamia. Muutoin päällysteet ovat moitteettomassa kunnossa.

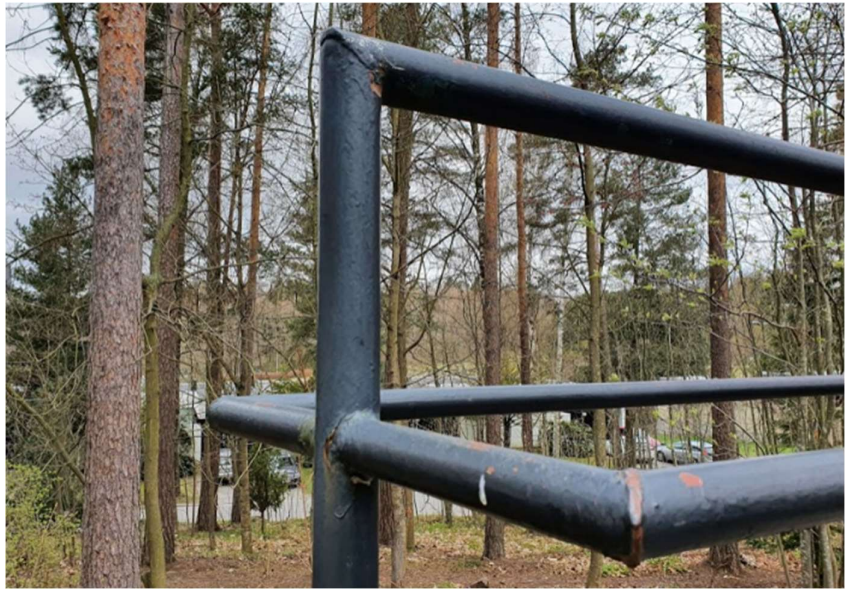
Tuuletustelineen maalipinta hilseilee paikallisesti ja pinnassa on yksittäisiä korroosiovaurioita.

Tuuletustelineen ja pihakalusteiden huoltomaalaus

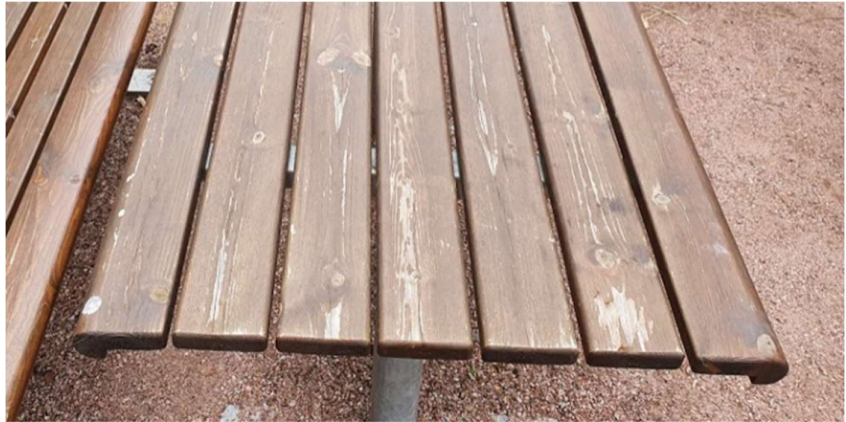
Pihakalusteiden pinnoitteet hilseilevät, erityisesti pöydässä.

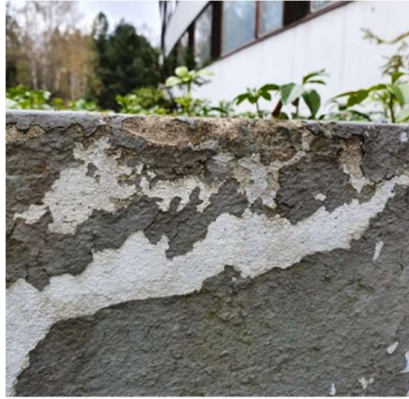
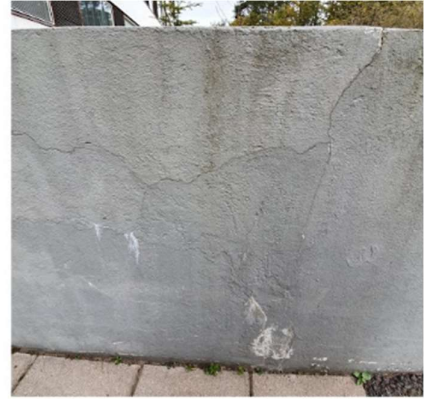
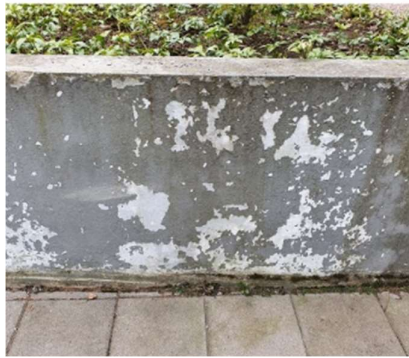
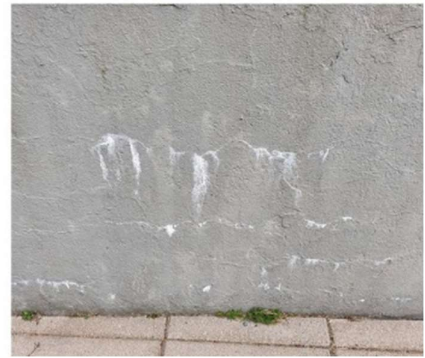
Betonirakenteisten tukimuurien pinnoitteissa/betonissa on runsasta hilseilyä, halkeilua ja kalkkihärmää, mikä viittaa muurien läpi

taphtuneeseen runsaaseen kosteusvirtaan. Todennäköisesti kosteusvirta on kuitenkin vähentynyt asennettujen patolevyjen myötä.

Tukimuurien ja puu- ja teräsaitojen huoltomaalaus + yksittäisten puuosien uusiminen (harkittavaksi betonirakenteiden kuntotutkimus ennen toimenpiteitä)

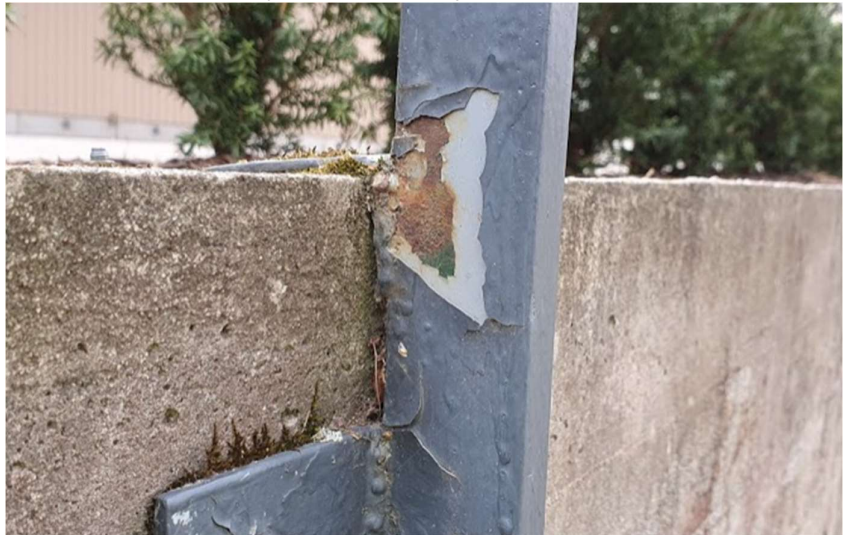
Teräskaiteissa ilmenee paikallisia maali- ja korroosiovaurioita

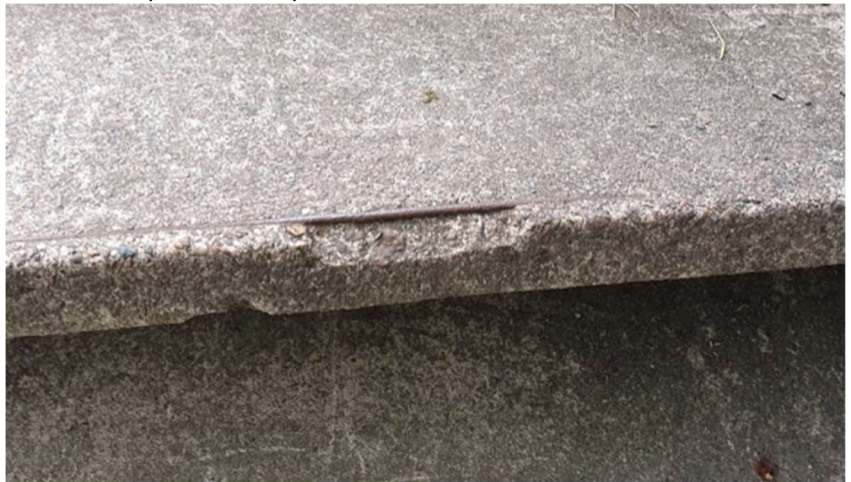
Pihan betoniportaissa on paikallisia teräskorroosiovaurioita/lohkeamia

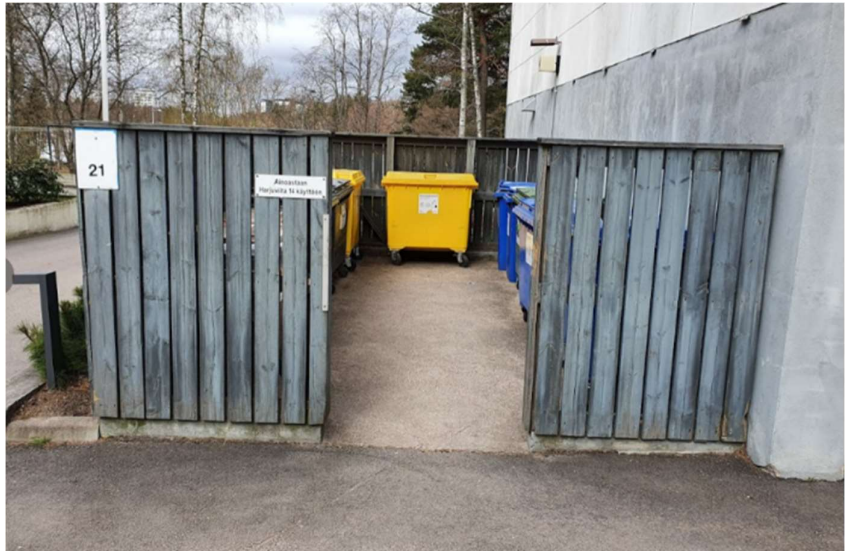
Jäteaitauksen maalipinnat ovat kuluneet. Lisäksi puuosissa on paikallisia lahovaurioita, erityisesti aitauksen päällilautoissa.

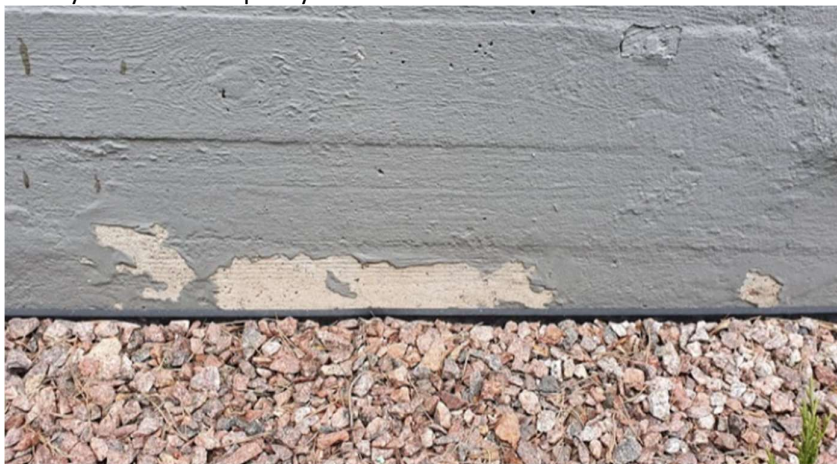
Sokkelin maalipinnassa ilmenee paikoin alkavaa hilseilyä. Runsainta hilseily on talon eteläpäädyssä.

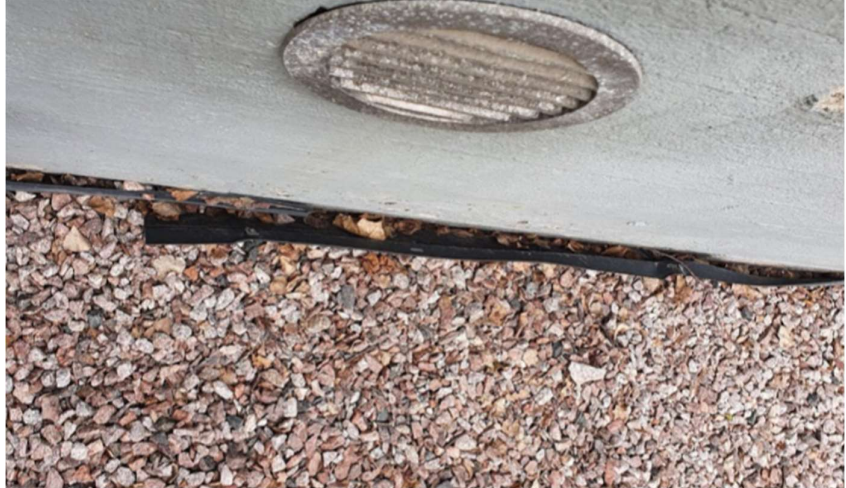
A b välissä patolevyn yläreunalista on irronnut ja patolevy repsottaa

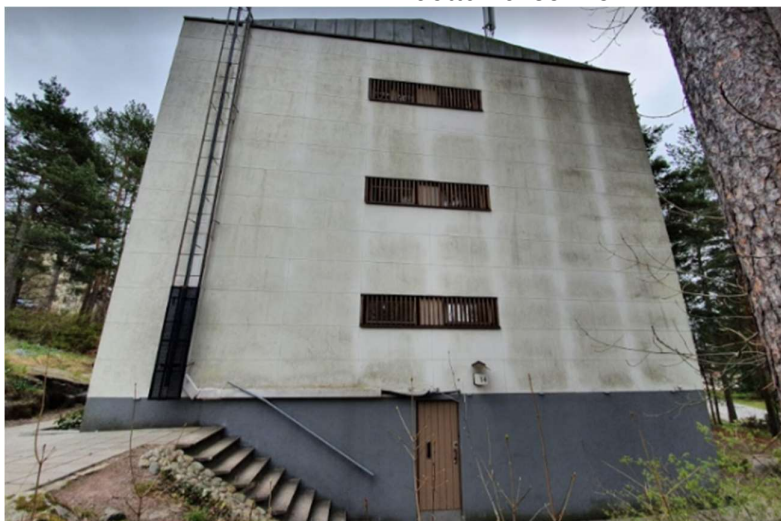
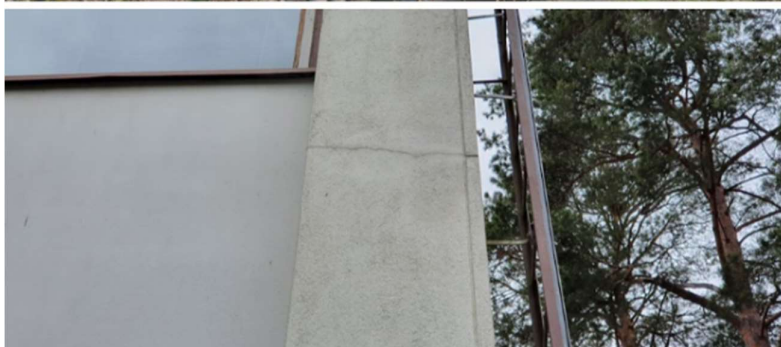
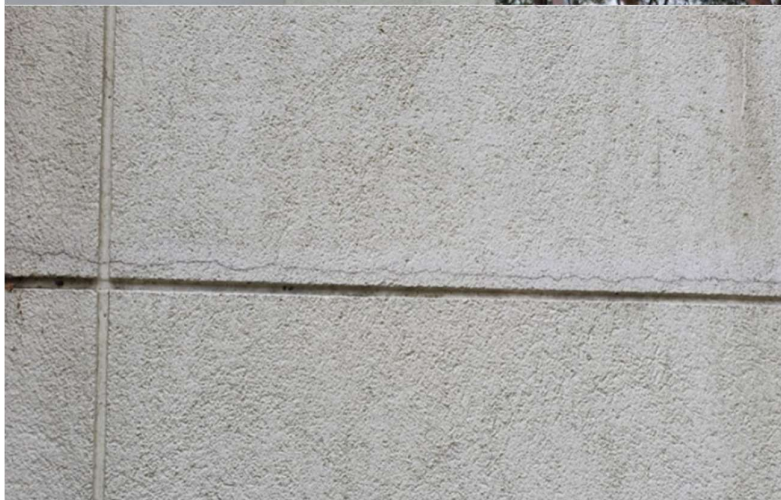
Päätyjen betonijulkisivut ovat likaantuneen, minkä lisäksi rakenteissa on yksittäisiä pieniä halkeamia

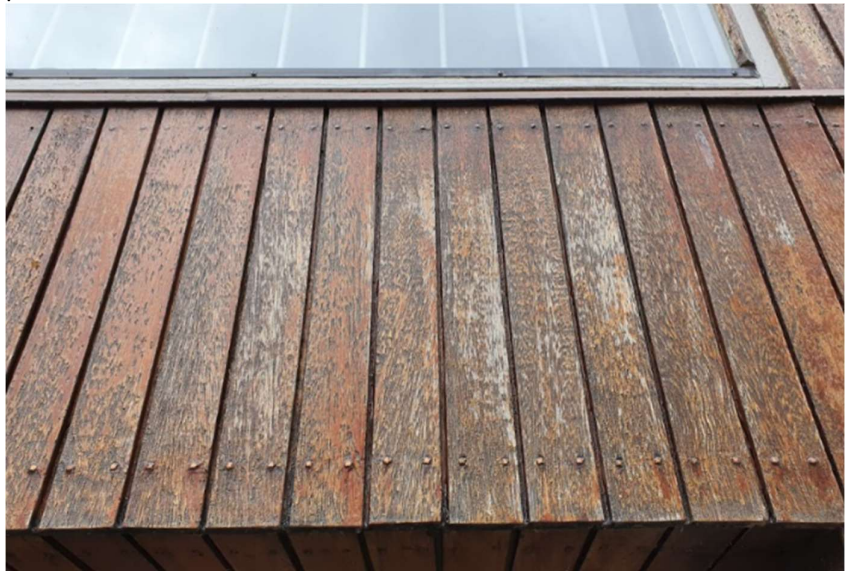
Ikkunoita ympäröivien lakkapintaisten puupanelien ja säleikköjen pinnoitteet hilseilevät.

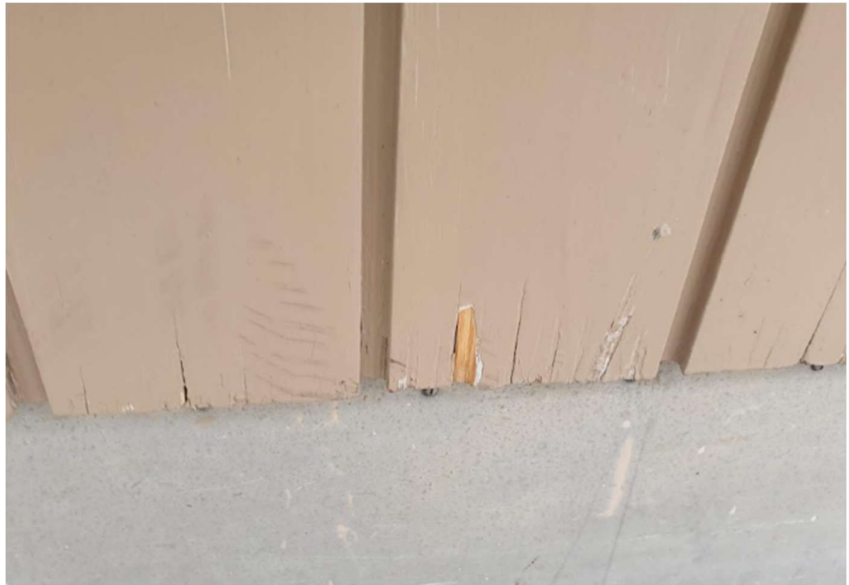
Psrvekkeiden alapuolisen paneliseinän alaosissa on paikoin alkavaa halkeilua. Pääosin panelointi on kuitenkin hyväkuntoinen.

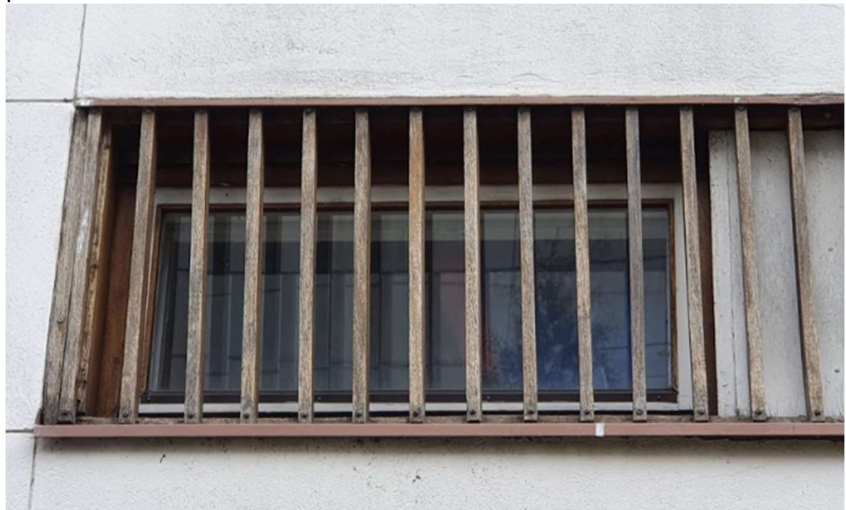
Etelä- ja länsisivun parvekkeiden ulkopuolisissa ikkunoissa pinnoitteet ovat alkaneet hilseillä erityisesti ikkunasäleiköissä sekä puitteen/karmin alaosissa. Itäisivulla ja lasitettujen parvekkeiden suojassa olevat ikkunat ovat paremmassa kunnossa.

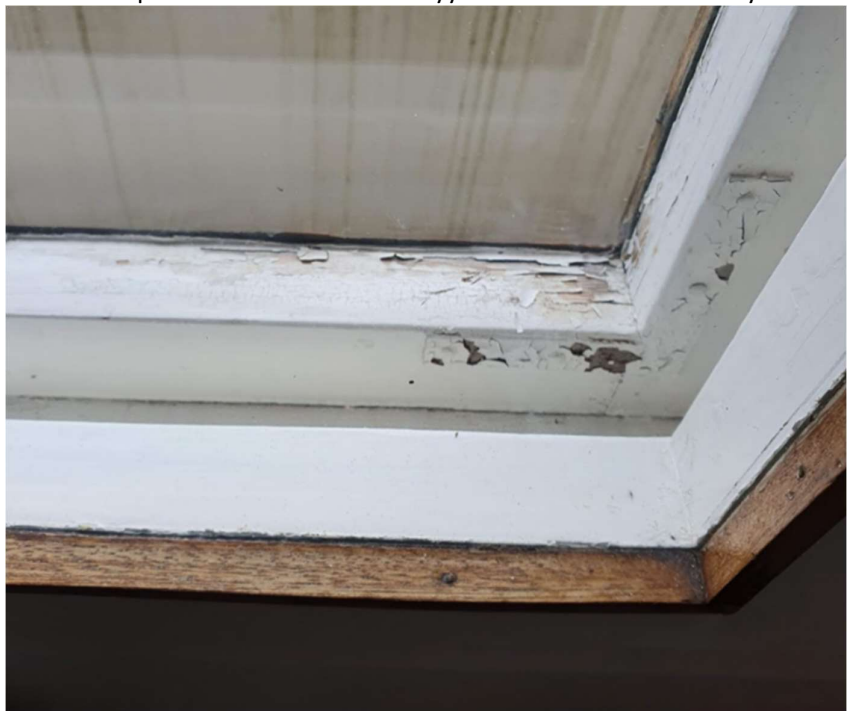
Ikkunoiden puitteiden sisäosissa esiintyy vaihtelevaa maalin hilseilyä.

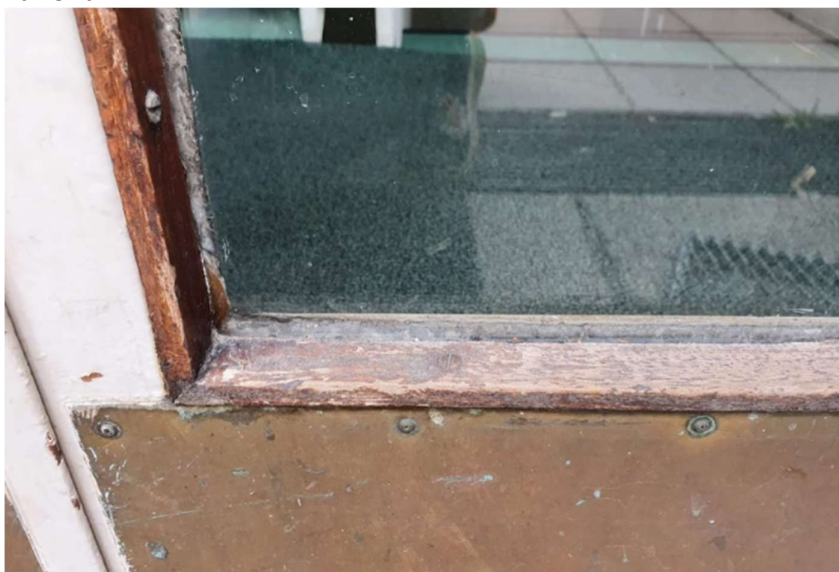
Metallisissa pääovissa on yksittäisiä mekaanisen kolhun tekemiä jälkiä. Lasiaukon alareunan puisen lasituslistan maalipinta on alkanut halkeilla.

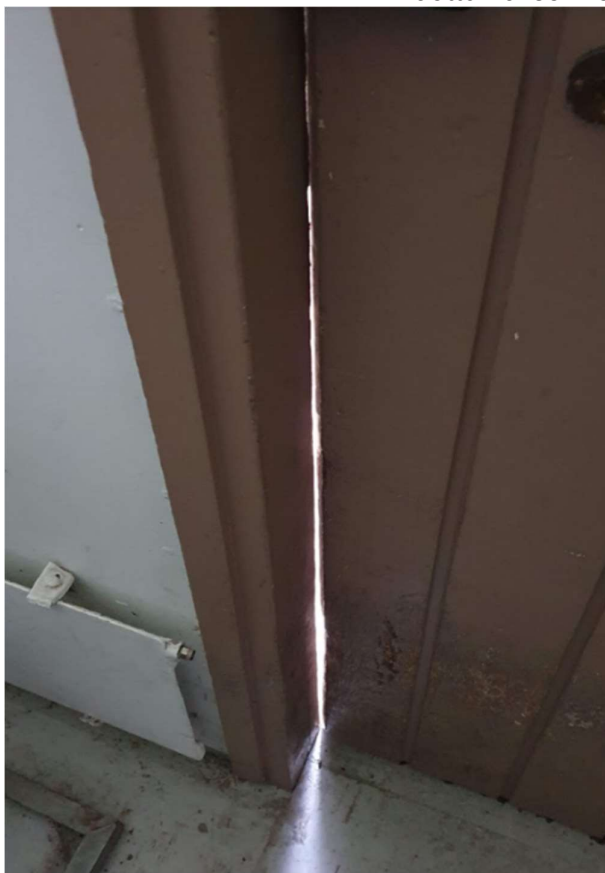
Yksittäinen varaston ovi irvistää alareunastaan.

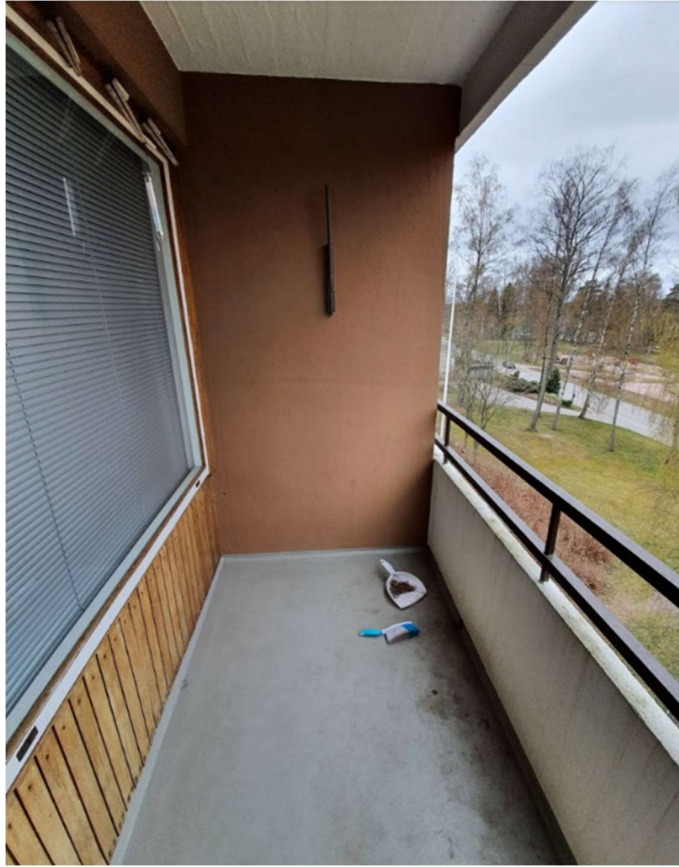
hyväkuntoiset. Kaiteissa on yksittäisiä pieniä (todennäköisesti betonin kutistuman aiheuttamia) halkeamia.

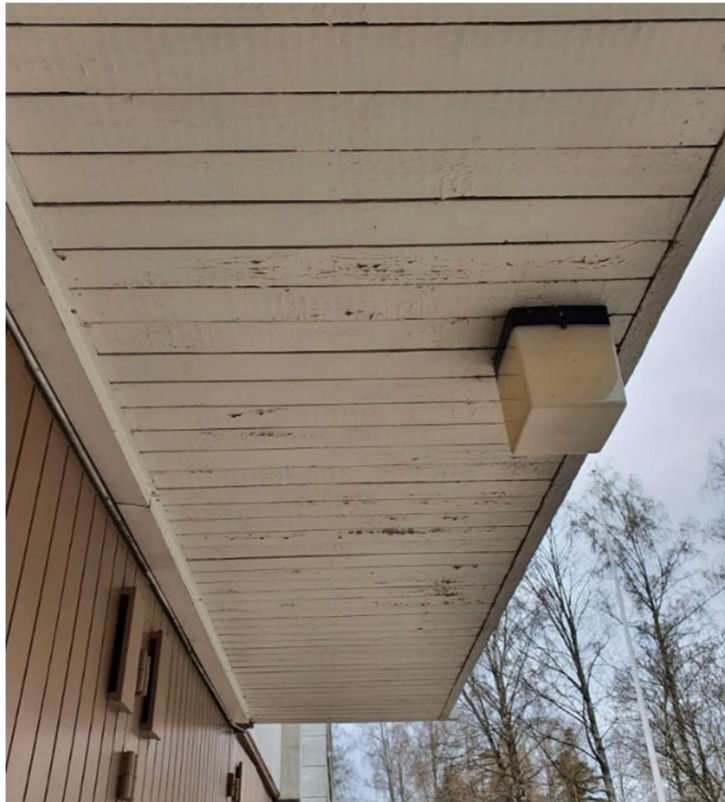
Alimman kerroksen parvekkeen pohjalaudoituksen maalipinta hilseilee eteläpäädyssä.

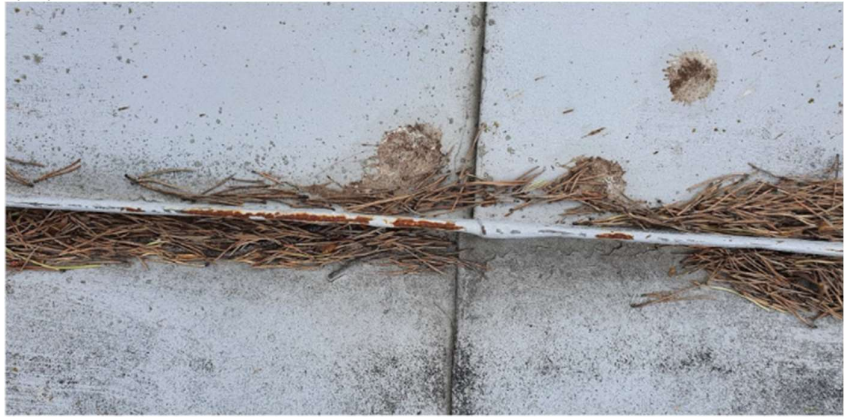
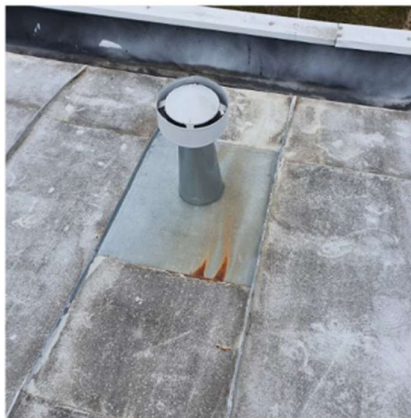
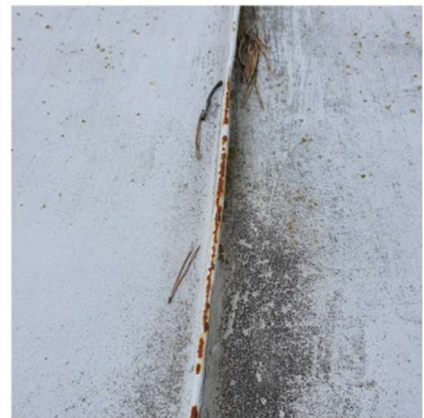
Katteella on paikallisia korroosiovaurioita sekä yksi pinnoittamattomasta pellistä tehty pinnoittamaton alipainetuuletin tyvipelteineen.

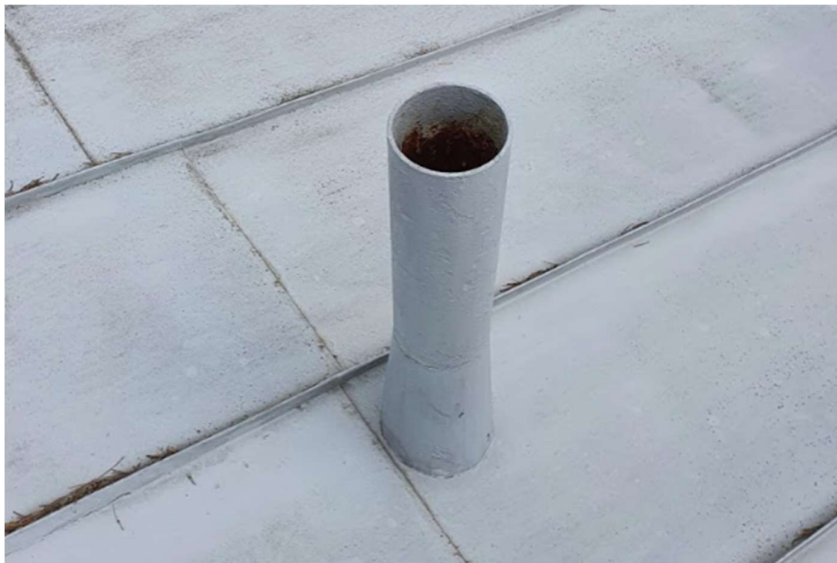
Yksittäisestä viemärin tuuletusputkesta puuttuu pakkasmantteli/T-haara.

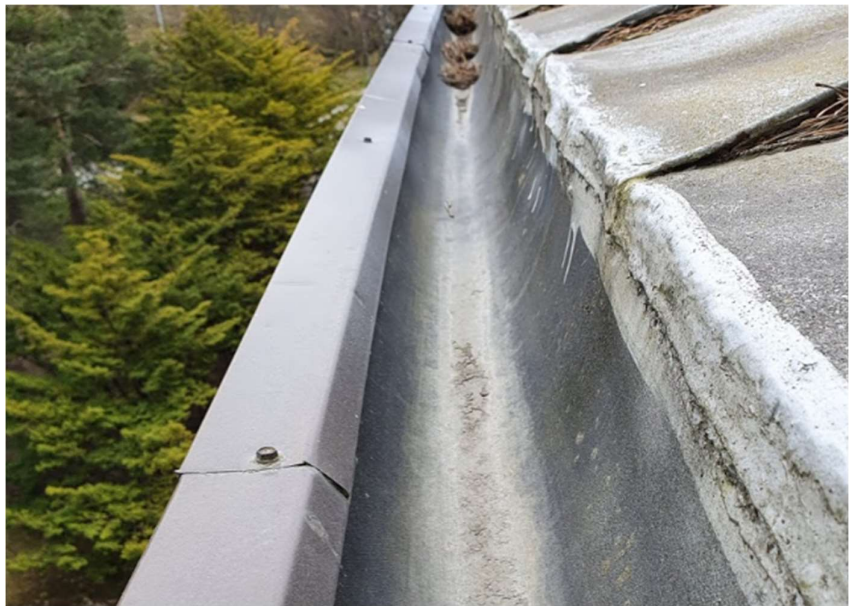
Kadun puoleisessa vesikourussa/syöksytorvissa ei ole lämmityskaapelointia.

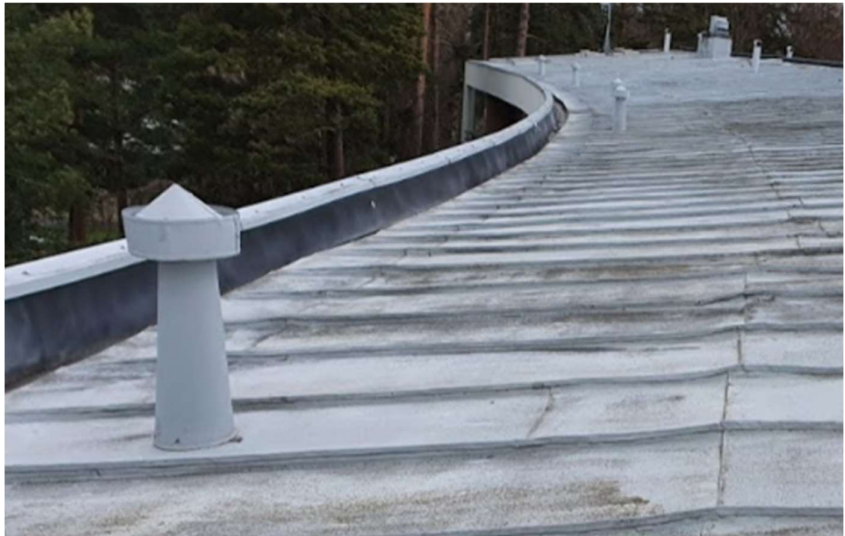
Katteella ei ole pihan puolella lumiasteita, mikä kuormittaa räystäskoururakennetta räystäskourun toimiessa käytännössä lumiasteena. Lisäksi lumiasteet puuttuvat osasta lähellä lapetta olevista alipainetuulettimista.

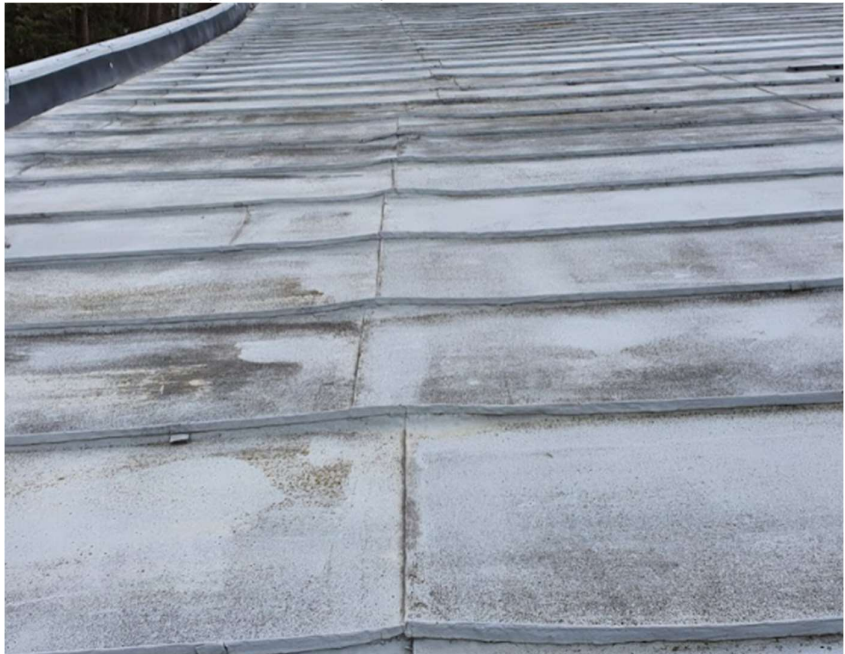
Katteen alimmassa jatkossaumassa pihan puolella on pullistuma, mikä viittaa katteella tapehtuneen lämpö- tai muita liikkeitä.

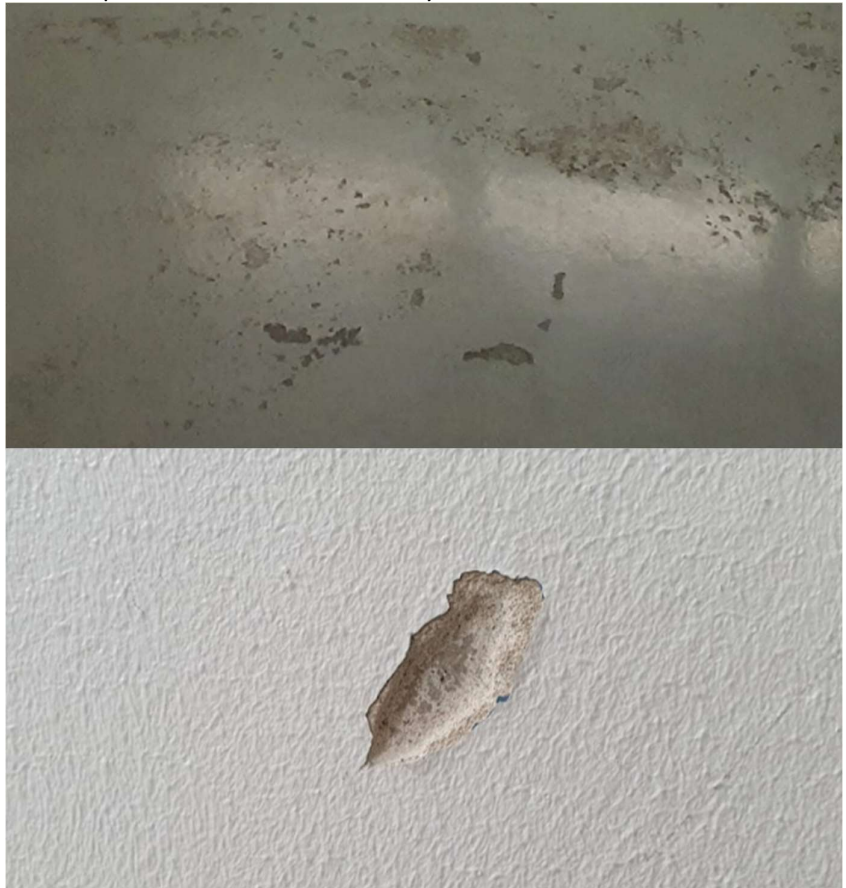
Pinnoitteissa on yksittäisiä kolhuja/tahroja. Lisäksi varastotiloissa ilmenee paikallista lattiamaalin hilseilyä.

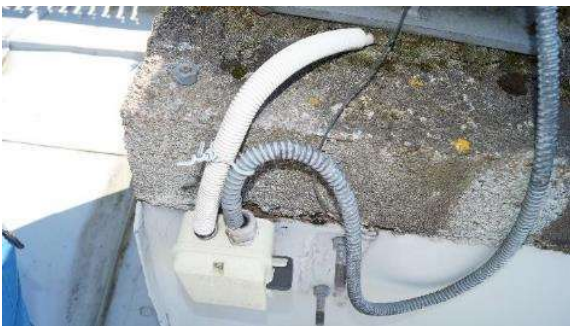
Kuva LVI-49. Kuva takkaimurin turvakytkimestä kaapelointineen. Kaapeliläpiviennit eivät ole vesitiiviitä.

| LVI-tekniset järjestelmät | | | | | | | | | | |
|---|---|--|--|--|---|---|--|--|--|---|
| | 8000 | | | | | | | | | Kaikkien takkaimurien uusinta, turvakytkimien uusinta |

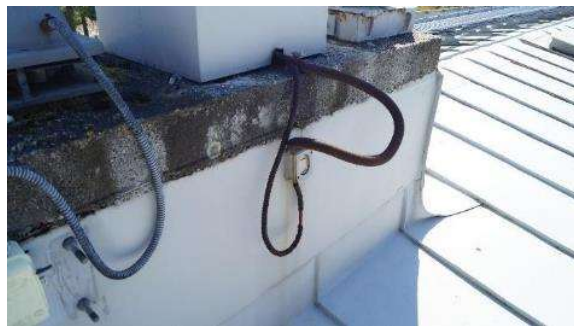
Kuva LVI-50. Kuva takkaimurin turvakytkimestä kaapelointineen. Kaapeliläpiviennit eivät ole vesitiiviitä.

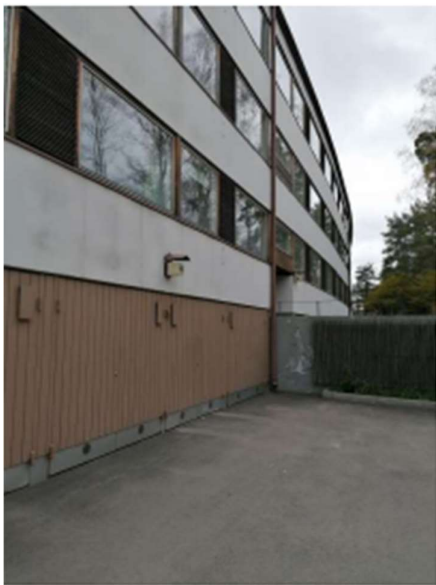
Kuva 1. Numerovalotalli (heikentynyt valoteho) Kuva 2. Numerovalo porras
