KUNTOTARKASTUS  
Asunto Oy Karhunkaari  
Harjuviita 14, Espoo  
25.5.2021

Asunto Oy Karhunkaari  
osoite: Harjuviita 14, Espoo  
valmistunut: 1962

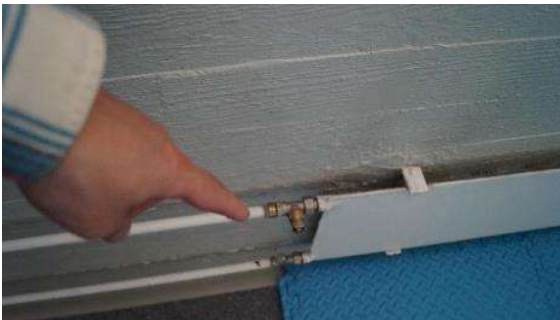
Kuva LVI-1. Kuntosalin lämmityspatterista puuttuu termostaatti tai käsisäätöpyörä.

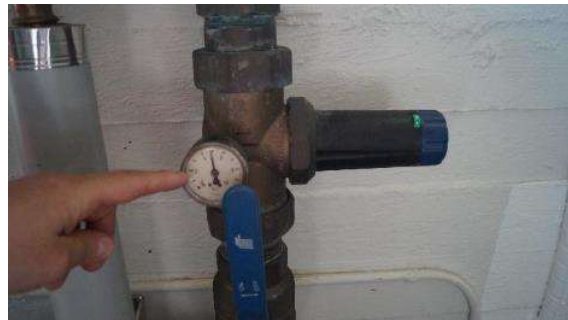
Kuva LVI-2. Käyttöveden paine vaihtelee nopeasti välillä 3,5 - 5,0 bar.

- Kuva LVI-1, Kuntosalin lämmityspatterista puuttuu termostaatti tai käsisäätöpyörä.
- Kuva LVI-2, Käyttöveden paine vaihtelee nopeasti välillä 3,5 - 5,0 bar. Vakiopaineventtiilin uusinta tai huolto ja uudelleen säätö voinee auttaa käyttövesiverkoston painehuojuuntaan.
- Kuva LVI-3, IV-puhallinkammion kiilahihna vinkuu.

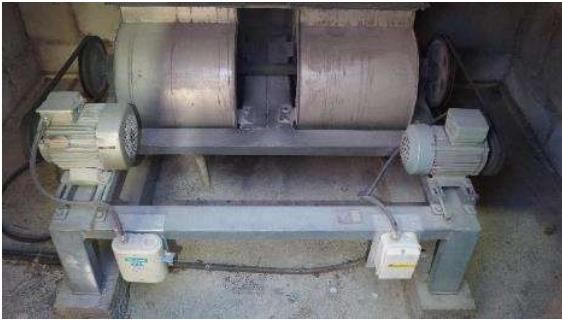
Kuva LVI-3. IV-puhallinkammion kiilahihna vinkuu.

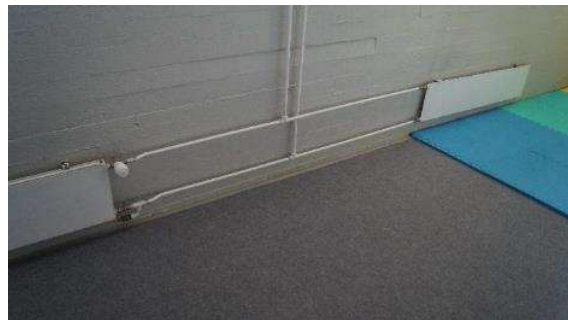
Kuva LVI-9. Kellaritiloissa lämmitysputket ovat ilman eritettä pattereille kytkettäessä.

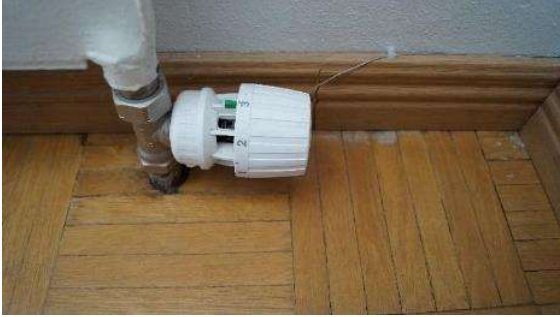
*Kuva LVI-16. Kuva uusitusta patteriventtiilistä ja termostaattiosasta.*

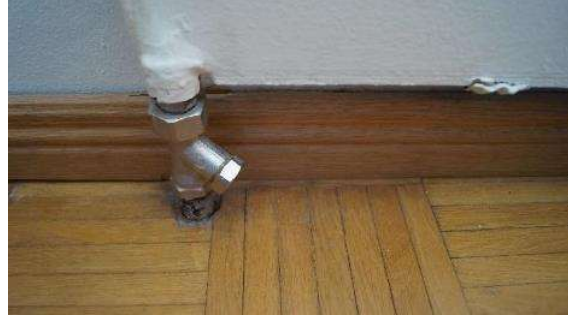
*Kuva LVI-17. Kuva uusitusta patterin paluuventtiilistä.*

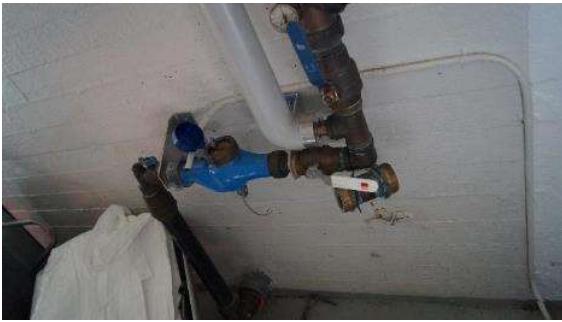
Kuva LVI-18. Kuva kiinteistön päävesimittarista, joka sijaitsee lämmönjakuhuoneessa.

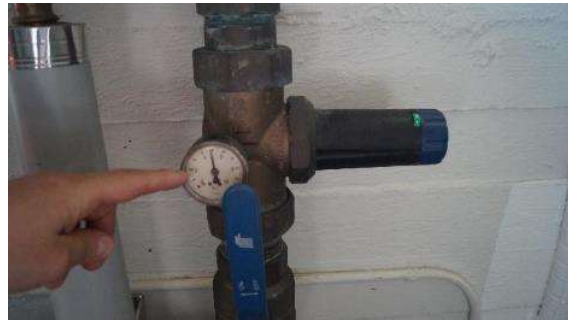
Kuva LVI-19. Vesimittarin jälkeen virtaussuunnassa on paineenalennusventtiili / vakiopaineventtiili.

\* Kaukolämpökeskuksen uusimissuunnitelmiin mukaan lämpimän käyttöveden veden mittaus, vakioapaineventtiilin uusinta, lämmitysverkoston täytön vesimittari (huoltotoimien kirjausta ja vianetsintää varten).

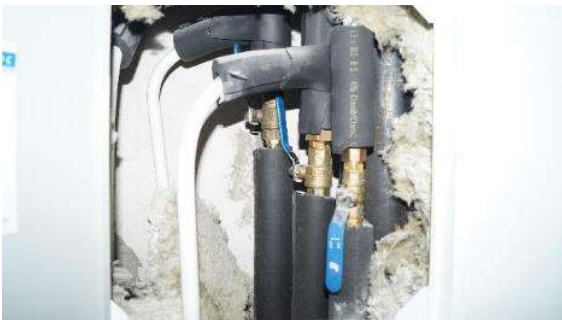
Kuva LVI-20. Kuva asunnon nousulinjan tarkastusluukusta. Vesijohdot ovat kupariputkin asennettuja. Rakenteisiin menevät putkiasennukset on tehty muovitetulla kupariputkella.

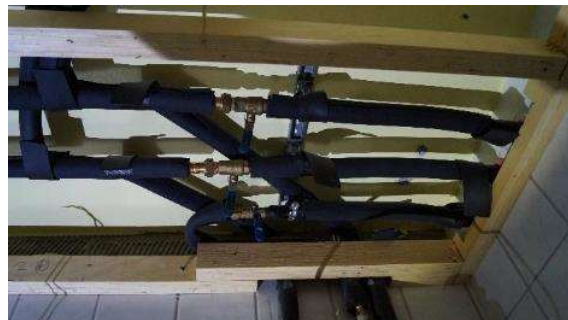
Kuva LVI-21. Kuva asennon kylpyhuoneen alakattotilan asennuksista. Vesijohdot kupariputkin, puristusosia, solukumieristein.

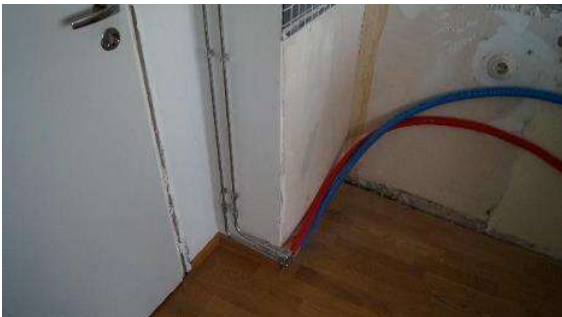
Kuva LVI-22. Keittiöille putkia on tuotu osittain pinta-asennuksena kromatuin kupariputkin ja osin sekä PEX-muoviputkin suojaputkessa.

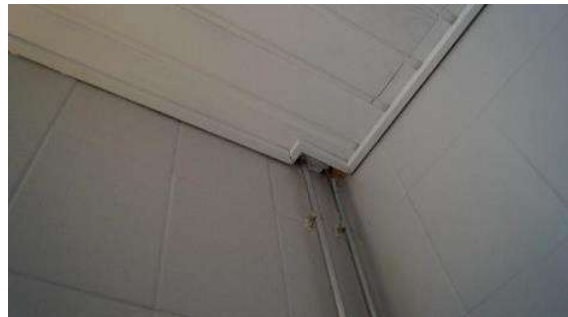
Kuva LVI-23. Alakatosta vesikalusteille vesijohdot ovat pääosin näkyvissä, kromatuin kupariputkin ja osin.

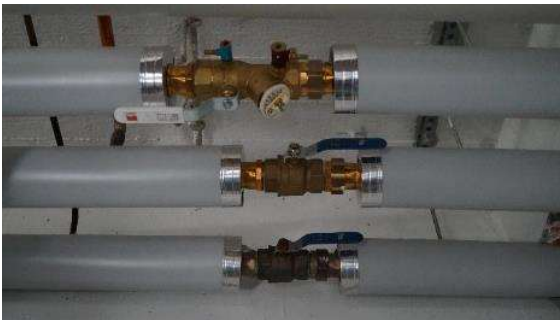
Kuva LVI-24. Kuva lämmönjakohuoneen runkolinjojen käyttövesisuluista ja linjasäätöventtiilistä (jossa sulku).

*\*Uusittuja sulku- ja linjasäätöventtiilejä tulisi sulkea ja avata hitaasti 1-2 kertaa vuodessa, 2021-2030, 200,00€.*

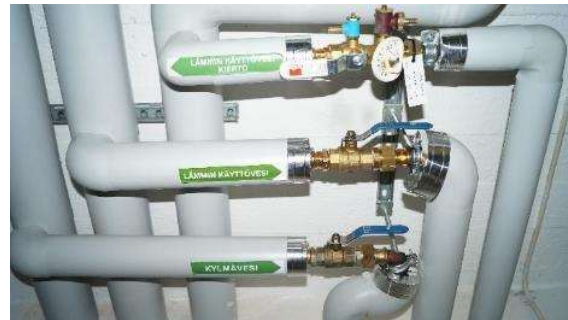
Kuva LVI-25. Kuva nousulinjan käyttövesisuluista kellarin katossa.

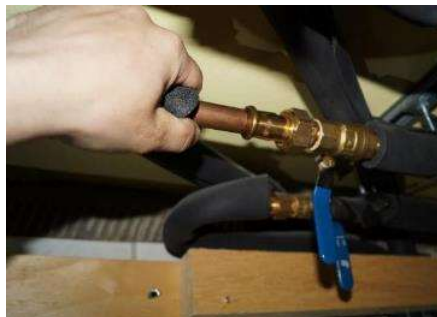
Kuva LVI-27. Kuva kylpyhuoneen alakattotilassa olevista huoneistokohtaisista suluista.

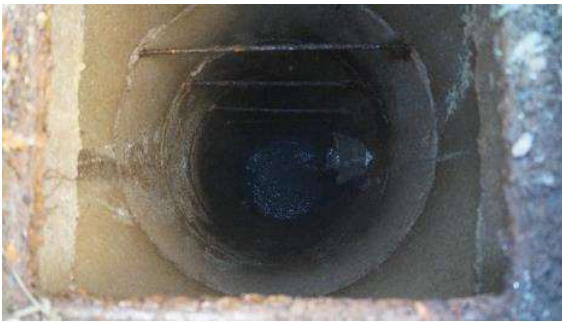
*Kuva LVI-28. Kuva talon päädyllä olevasta viemärin betonikaivosta. Kaivonrenkaat ovat tiiviit ja kohdallaan.*

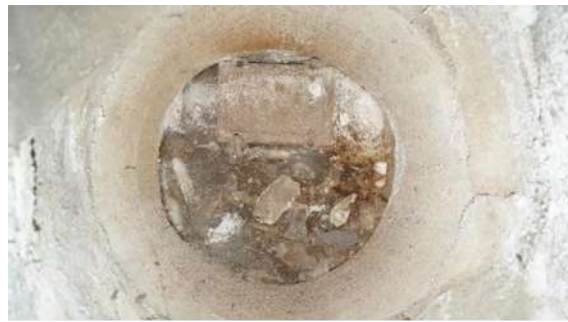
*Kuva LVI-29. Kuva kellarin käytävän lattiasa olevasta viemärin tarkastusluukusta.*

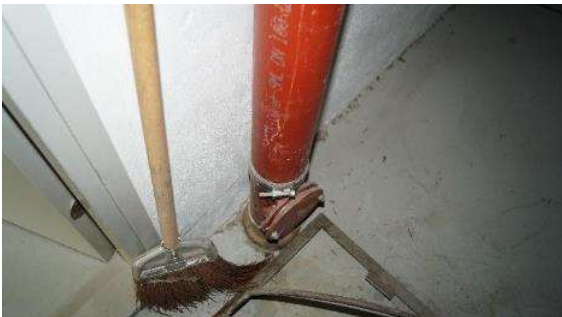
*Kuva LVI-30. Kellarissa valurautaviemärit uusittu näkyvin osin, puhdistusluukut uusia.*

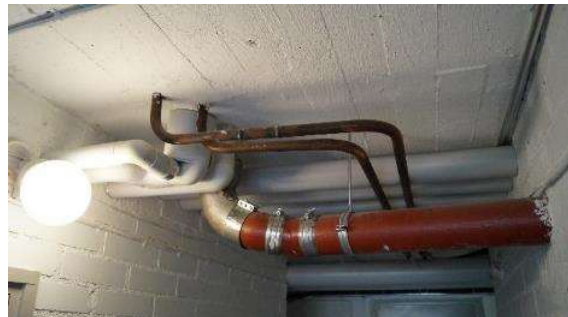
*Kuva LVI-31. Vanhaa pinnoitettua valurautaa vasemmalla ja uusi valurautaviemäri oikealla puolella (punainen putki) kellarin katossa.*

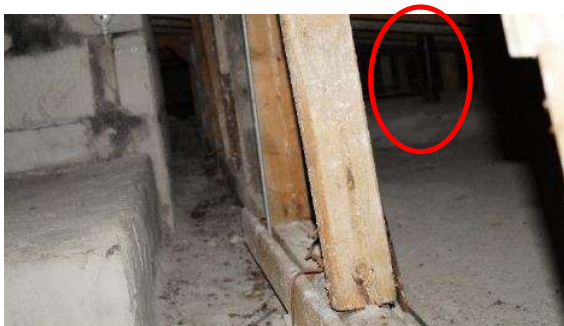
Kuva LVI-32. Vesikaton ja yläpohjan välisessä kylmässä tilassa jätevesiviemärit ovat alkuperäisiä valurautaviemäreitä ilman eristyksiä. Viemärit on sisäpuolisesti pinnoitettu 2009.

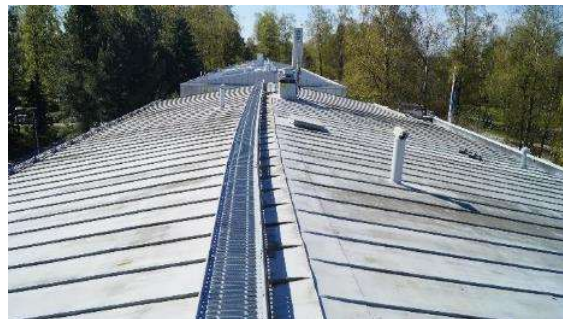
Kuva LVI-33. Tuuletusviemäriin on asennettu vesikatolla jäätymissuojat.

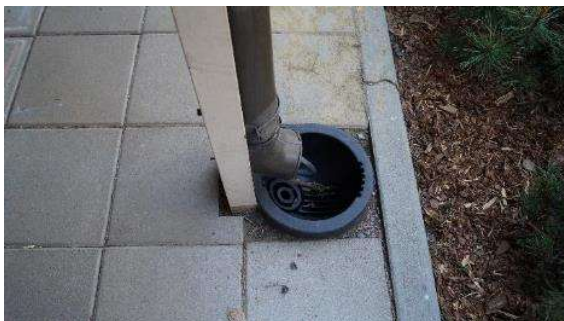
Kuva LVI-34. Vesikaton sadevedet johdetaan syöksytorvia pitkin rännikaivoille.

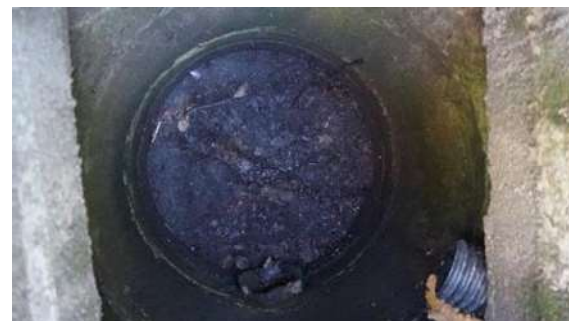
Kuva LVI-35. Autotallien edustalla olevan sadevesikaivon pohjalla kiintoainesta pohjalla.

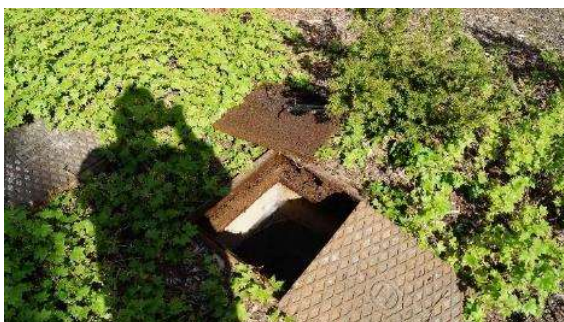
Kuva LVI-36. Sadevesien tarkastuskaivon kansi.

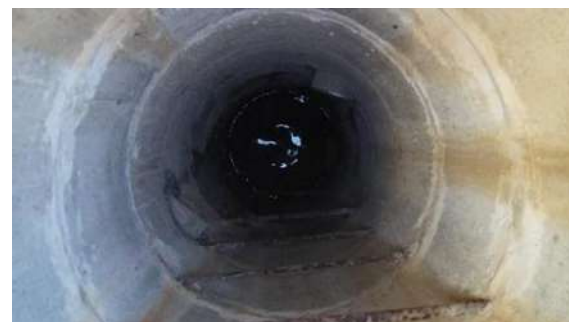
Kuva LVI-37. Kuva sadevesien betokaivosta. Kaivon renkaat näyttävät olevan kunnossa ja saumat niin ikään vaikuttavat olevan kunnossa.

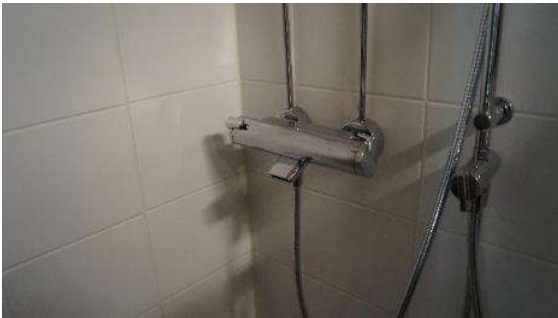
*Kuva LVI-38. Kylpyhuoneen suihkusekoittajat ja suihkusetit on uusittu 2010.*

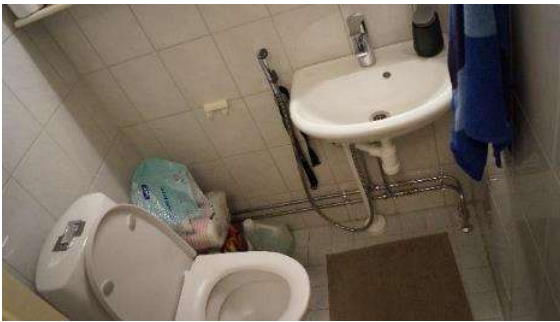
Kuva LVI-40. Kuva erillis wc-tilasta, jossa vesi- ja viemärikausteet on uusittu 2010.

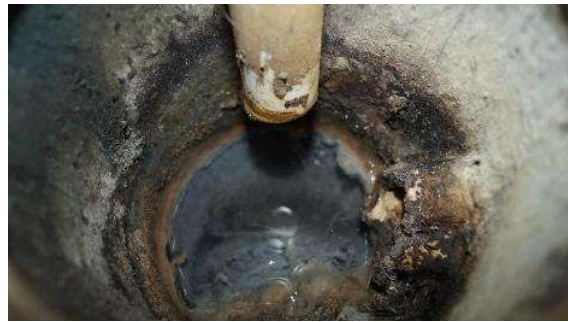
Kuva LVI-41. Alkuperäinen lattiakaivo, joka sisäpuolisesti saneerattu pinnoittamalla.

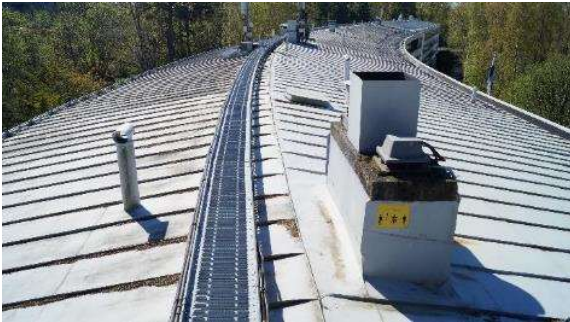
Kuva LVI-48. Kuvassa takkaimuri. Toinen takkaimuri on pellitetty "tötterön" sisään.

Vesikatolla on kaksi poistoilmakammiota, joissa kussakin on kaksi puhallinta, puhallinmoottoreineen ja kiilahihnoineen. Lisäksi vesikatolla on takkaimureita (arvio 9kpl) joiden kunto on silmämääräisesti lopussa. Turvakytkimien kaapeliläpiviennit eivät ole vesitiiviitä. Poistopuhaltimien ja takkaimurien odotuskäyttöikä on noin 25-30 vuotta. Poistopuhaltimet ja takkaimurit ovat käyttöikänsä lopussa.

*\*Kaikkien puhaltimien uusinta, takkaimurien uusinta, turvakytkimien uusinta, poistokammioihin tarvittaessa muurattavat säätöpellit, iv-mittaus ja säätö 2021, 15.000,00 €, KL1.*

*\*Kaikkien takkaimurien uusinta, turvakytkimien uusinta 2021, 8.000,00 €, KL1.*

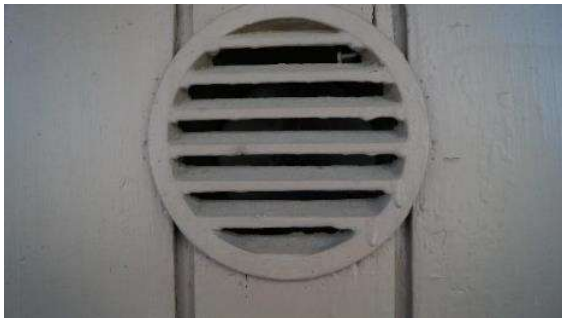
*Kuva LVI-57. Sisäpihan kellaritiloissa raitisilma otetaan ulkosäleikön kautta, ulkoseinän läpi.*

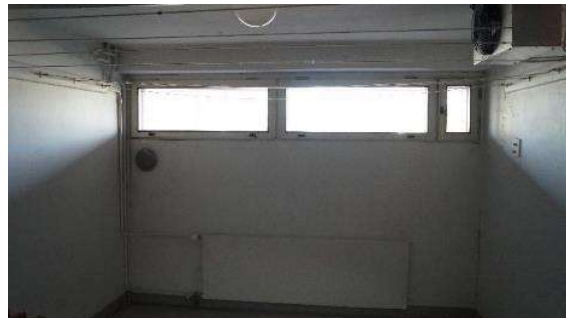
*Kuva LVI-58. Sisäpuolella kellaritiloissa, joissa on raitisilmareitti, on käytetty metallista lautasventtiiliä.*

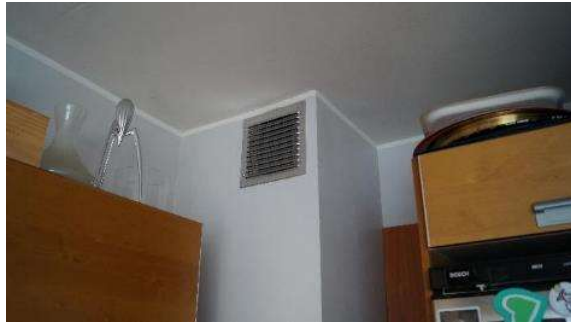
*Kuva LVI-60. Kuvassa keittiössä oleva poistosäleikkö, joka ei ole säädettävissä (koneellinen poistoilmanvaihto)*

*\*Poistovenntiilien uusinta, venttiilikehyksien täyttö/massaus tiiviiksi betoniin, iv-mittaus ja  
säätö asetusten mukaisiin säätöarvoihin.  
2021, KL1.*

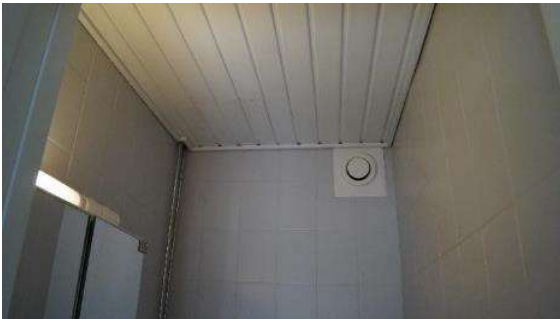
*Kuva LVI-61. Erillis wc-tilassa oleva poistoilmaventtiili, joka on tarkoitettu koneelliseen poistoilmanvaihtoon.*

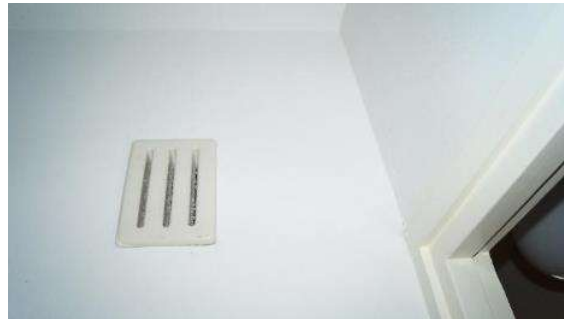
*Kuva LVI-62. Alkuperäinen poistovenktiili, jonka toiminnallisuus koneellisessa poistoilmanvaihdossa heikko (asunnoissa, kellarissa ja porrashuoneiden poistoissa käytössä).*

Kiinteistössä ei ole kokonaisuutena hallittua korvausilmanvaihtoa. Alkuperäiset venttiilit ovat käyttöikänsä lopussa. Ilmanvaihtojärjestelmä tulee tutkia läpi ja tehdä siitä erillinen kokonaiskorjausehdotus.

Ilmanvaihdon venttiilien tekninen käyttöikä on noin 50 vuotta. Venttiilit ovat teknisen käyttöikänsä lopussa alkuperäisin osin, sekä niiltä osin, kuin ne eivät ole tarkoitettu koneellisen poistoilman käyttötarkoitukseen.
