KUNTOTARKASTUS  
Asunto Oy Karhunkaari  
Harjuviita 14, Espoo  
25.5.2021

Asunto Oy Karhunkaari  
osoite: Harjuviita 14, Espoo  
valmistunut: 1962

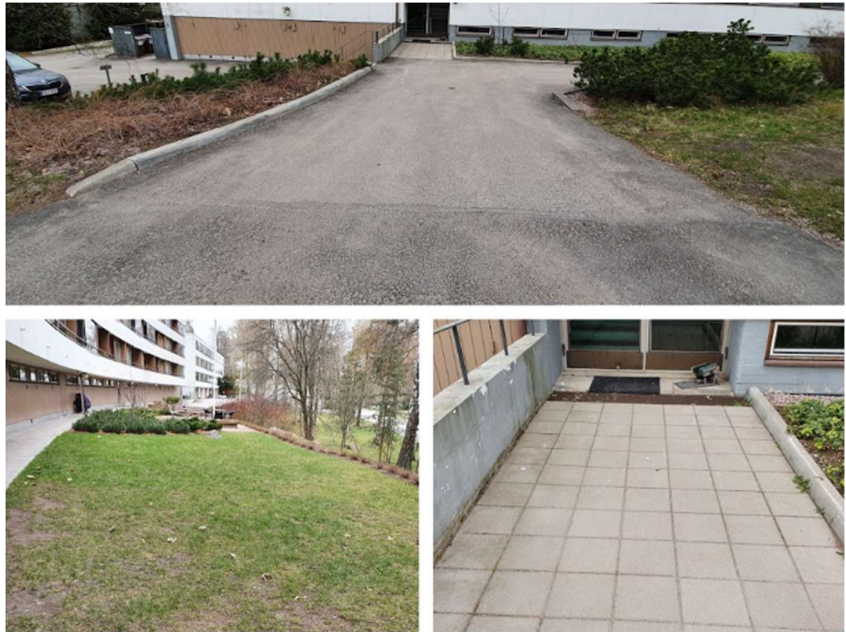
Pihaan ajettaessa asfaltissa on yksittäisiä halkeamia. Muutoin päällysteet ovat moitteettomassa kunnossa.

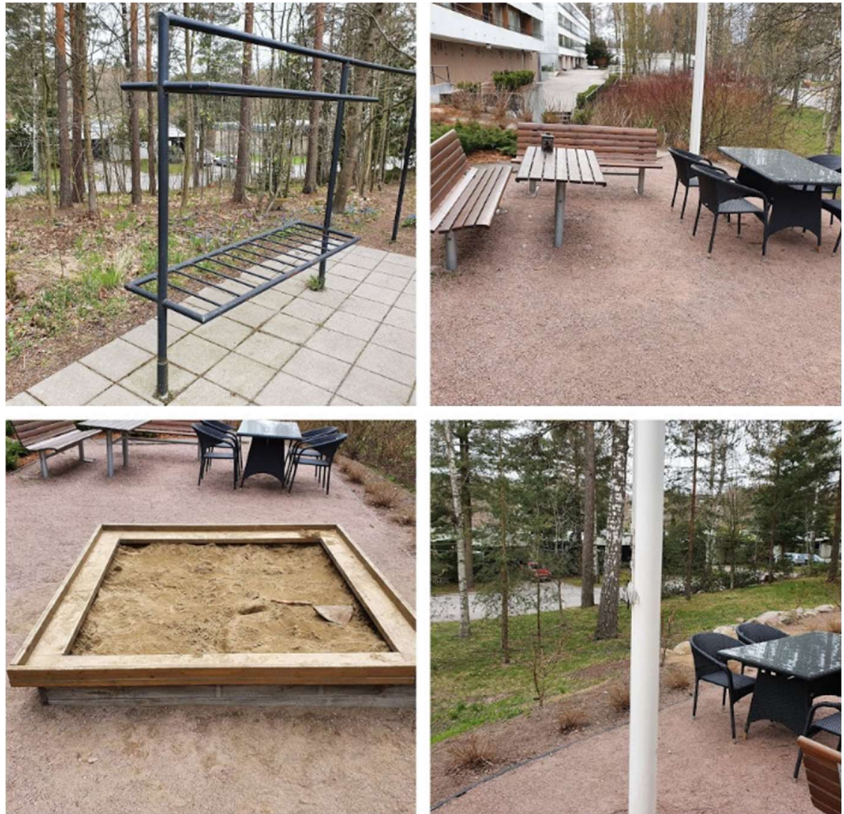
Tuuletustelineen maalipinta hilseilee paikallisesti ja pinnassa on yksittäisiä korroosiovaurioita.

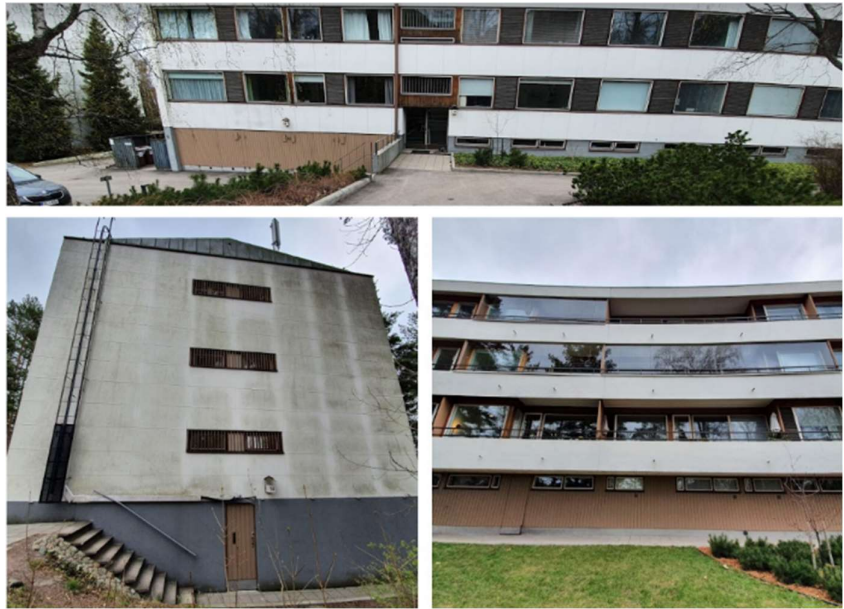
Päätyjen betonijulkisivut ovat likaantuneen, minkä lisäksi rakenteissa on yksittäisiä pieniä halkeamia

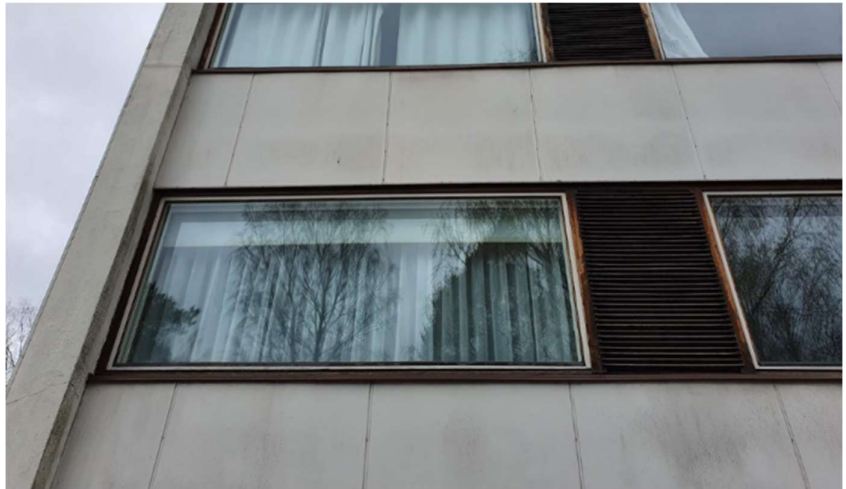
Ikkunoita ympäröivien lakkapintaisten puupanelien ja säleikköjen pinnoitteet hilseilevät.

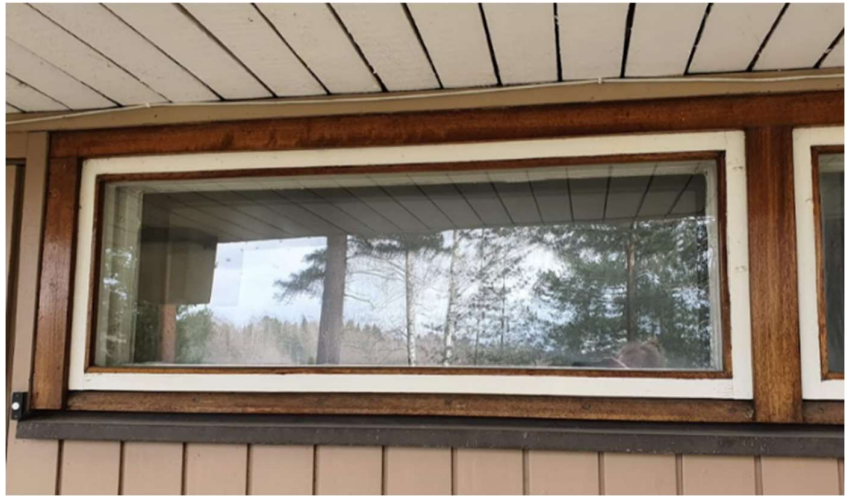
Etelä- ja länsisivun parvekkeiden ulkopuolisissa ikkunoissa pinnoitteet ovat alkaneet hilseillä erityisesti ikkunasäleiköissä sekä puitteen/karmin alaosissa. Itäisivulla ja lasitettujen parvekkeiden suojassa olevat ikkunat ovat paremmassa kunnossa.

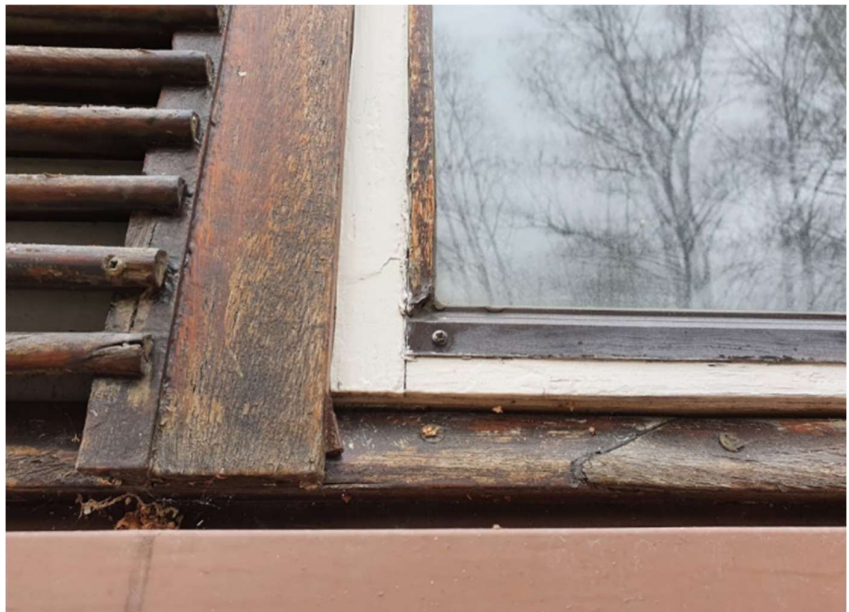
Ikkunoiden puitteiden sisäosissa esiintyy vaihtelevaa maalin hilseilyä.

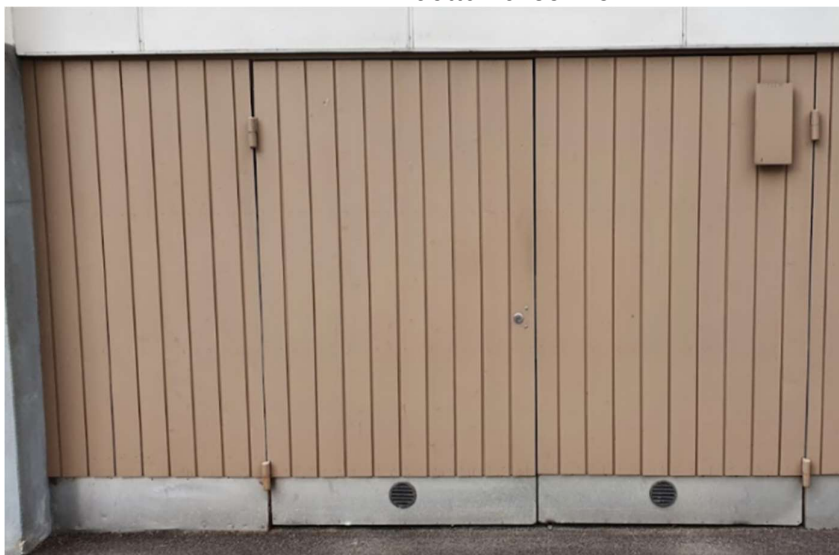
Metallisissa pääovissa on yksittäisiä mekaanisen kolhun tekemiä jälkiä. Lasiaukon alareunan puisen lasituslistan maalipinta on alkanut halkeilla.

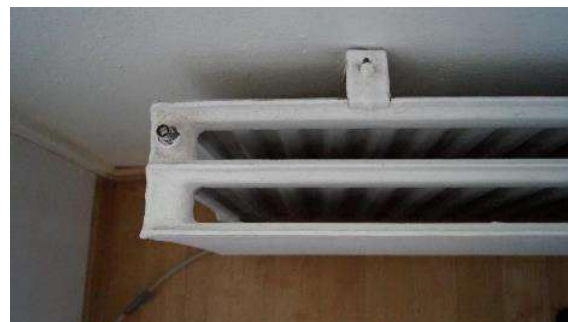
*Kuva LVI-15. Kuva patterin yläpuolelta, kulmakannake. Ilmausruuvi on uusittu perussäädön yhteydessä 2012.*

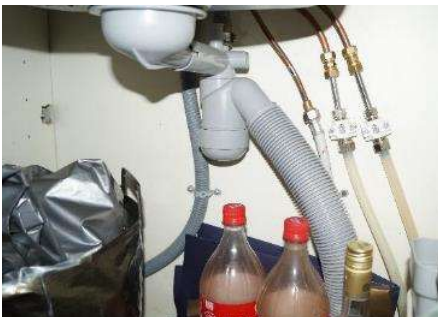
Kuva LVI-26. Kuva keittiöhanan kalustekohtaisista sulkuventtiileistä.

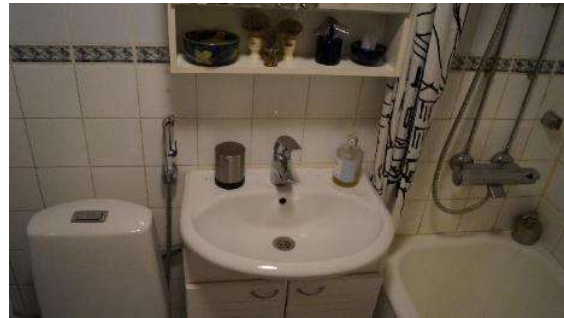
*Kuva LVI-39. Kuva kylpyhuoneen wc-istuim, pesuallas ja hana bidettalla, ammehana.*

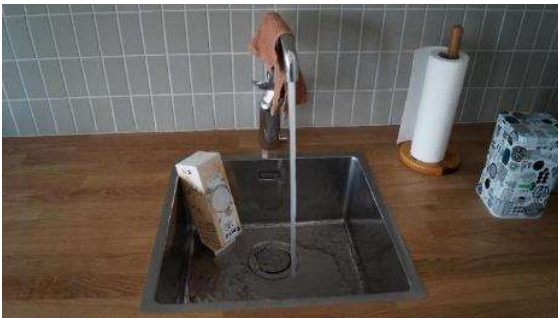
Kuva LVI-42. Uusittu keittiöhana.

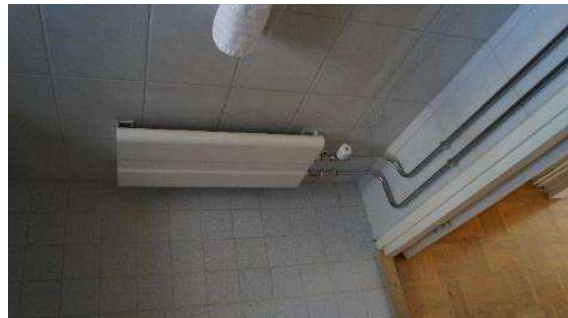
Kuva LVI-43. Kiinteistössä on ainakin kolmea erilaista kiertovesipatteria asennettuna, tässä 1.

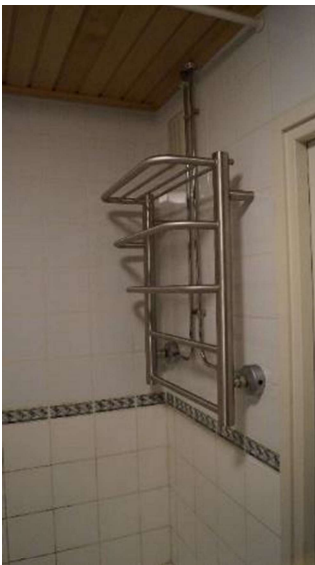
*Kuva LVI-44. Kiinteistössä on ainakin kolmea erilaista kiertovesipatteria asennettuna, tässä toinen.*

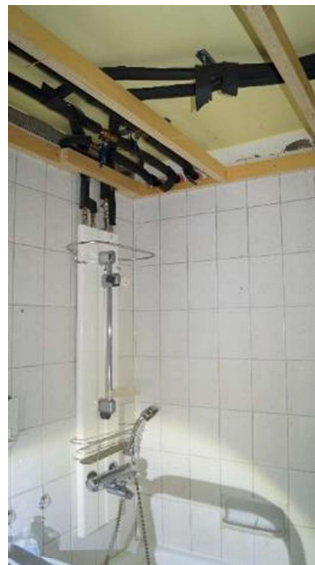
*Kuva LVI-45. Kiinteistössä on ainakin kolmea erilaista kiertovesipatteria asennettuna, tässä kolmas (suihkuhanan yhteyteen asennettava).*

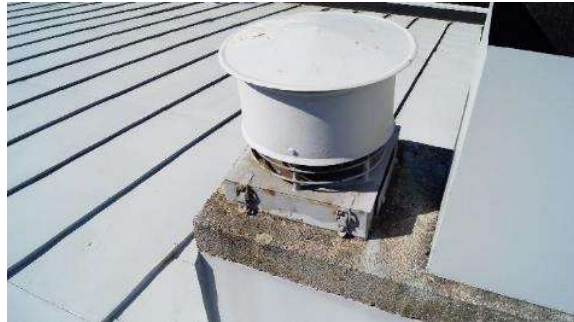
Kuva LVI-48. Kuva alkuperäisestä takkaimurista.

Vesikatolla on kaksi poistoilmakammiota, joissa kussakin on kaksi puhallinta, puhallinmoottoreineen ja kiilahihnoineen. Lisäksi vesikatolla on takkaimureita (arvio 9kpl) joiden kunto on silmämääräisesti lopussa. Turvakytkimien kaapeliläpiviennit eivät ole vesitiiviitä. Poistopuhaltimien ja takkaimurien odotuskäyttöikä on noin 25-30 vuotta. Poistopuhaltimet ja takkaimurit ovat käyttöikänsä lopussa.

*\*Kaikkien takkaimurien uusinta, turvakytkimien uusinta 2021, 8.000,00 €, KL1.*

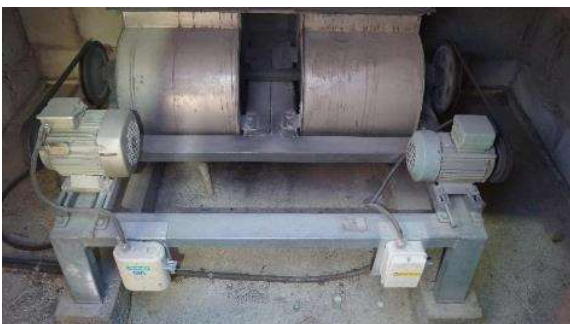
*Kuva LVI-51. Kuva vesikaton puhallinkammion sisällä olevasta poistopuhaltimesta. Kammiossa on kaksi puhallinta ja puhallinmoottoria.*

*\*Kaikkien puhaltimien uusinta, takkaimurien uusinta, turvakytkimien uusinta, poistokammioihin tarvittaessa muurattavat säätöpellit, iv-mittaus ja säätö 2021, 15.000,00 €, KL1.*

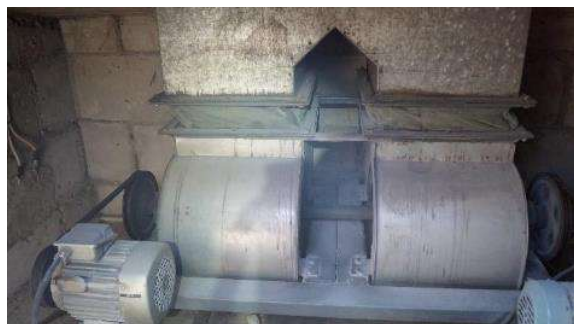
*Kuva LVI-52. Kuvan yläosassa on puhaltimien painepuoli, joka on kanavoitu vesikatolla olevaan poistoilmapiippuun.*

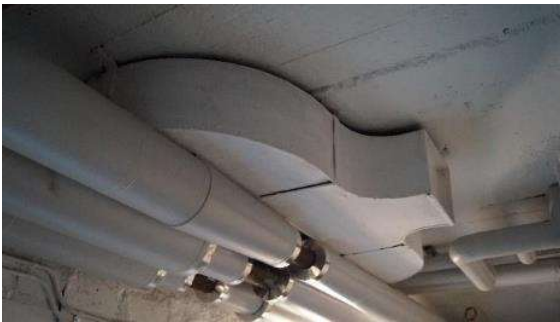
*Kuva LVI-53. Kellarin kanavat ovat osittain näkyvissä. Kanavat ovat kanttikanavia pyöristetyin kulmaosin.*

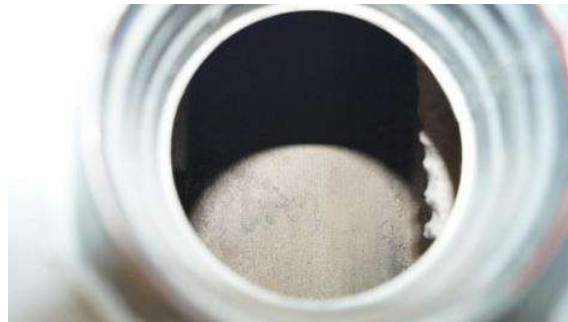
*Kuva LVI-54. Nousukanavat ovat betonihomeja.*

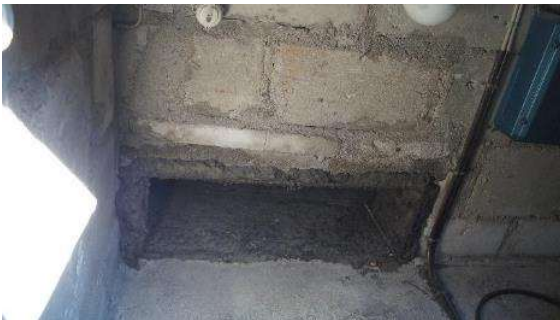
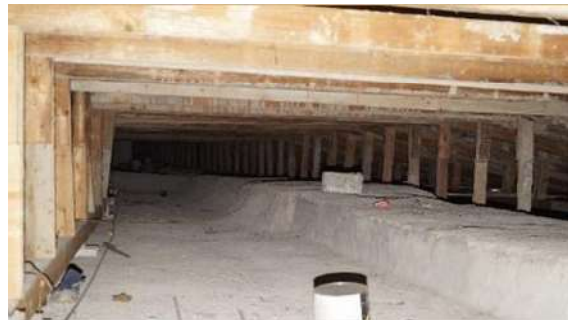
*Kuva LVI-55. Yläpohjan poistoilmakammioista kuva kokoomakanavasta, jonka sisäpuoli on verhoiltu verkkovillalla.*

*Kuva LVI-56. Ullakolla vaakakanavoinnit kulkevat rakennusaineisen suojakuoren sisällä.*

Ilmanvaihdon poistokanavat ovat rakennettu kellarin vaakakanavoinnit sinkatuin peltikanavin, kanttikanavaa. Nousukanavat ovat betonihomeja. Ullakon vaakakanavoinnit ovat ulkokuoreltaan rakennusaineisia. Imukammiot ja poistopiiput ovat pääosin tiilimuurattuja. Ilmanvaihdon kanavien odotuskäyttöikä on 50 vuotta. Ilmanvaihdon kanavistot ovat käyttöikänsä lopussa ja niiden toiminnallinen kunto olisi syytä tutkia.

*\*Kanaviston kuntotutkimus, tiiveyskokeet, videokuvaukset, puhdistusluukkujen teko tutkimusta varten, ehdotus korjaustavasta 2021, 7000,00€, KL1*

*\*Kanavistojen / kanavareittien nuohous laitteineen ja venttiileineen tulee suorittaa jakson lopulla tai linjasaneerauksen jälkeen (kun pölyäviä töitä tehty), 2025-2030, 4500,00€, KL1-2*

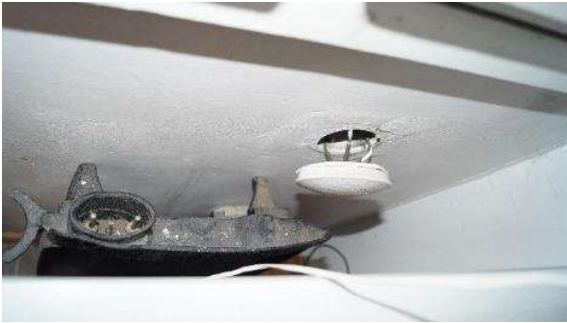
*Kuva LVI-59. Osassa asuntoja on vielä käytössä keittiössä vanhoja kylmäkomeron venttiilejä raitisilmaventtiileinä.*

Kiinteistössä on hyvin vaihtelevasti erilaisia poistoilmaventtiilejä, joista arviolta suurin osa ei ole koneelliseen poistoilmanvaihtoon soveltuvia (tiiviyys, säädettävyys ja mitattavuus puutteellinen). Asuntojen keittiöissä on nähdyn osin aktiivihillitoimisia kiertoilmaliesikupuja tai poistovenktiili asennettuna liesikupuun. Raitista tuloilmaa johdetaan katutasen yleisiin tiloihin ja asuntojen saunatiloihin ulkoseinään asennettujen ulkosäleikköjen kautta kanavoituina. Sisäpuolella on raitisilmaventtiilinä nähdyn osin lautasventtiilejä. Asuinhuoneistojen raitisilma tulee kylmäkomeroventtiileistä ja rakenteiden vuotona, kuten ikkuna ja ovi tiivistevuotoina.

*\*Asuntojen korvausilmaventtiilien asennus ulkoseinän läpi tai karmiventtiilit  
2021, 30.000,00€, KL1*

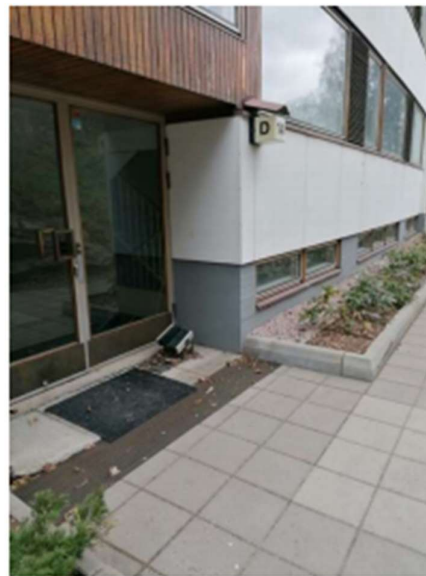
Valaisimia on uusittu (Kuva 4). Numero ja seinävaloissa kupujen valonläpäisy heikentynyt (Kuvat 1-3).

Kuva 1. Numerovalotalli (heikentynyt valoteho) Kuva 2. Numerovalo porras

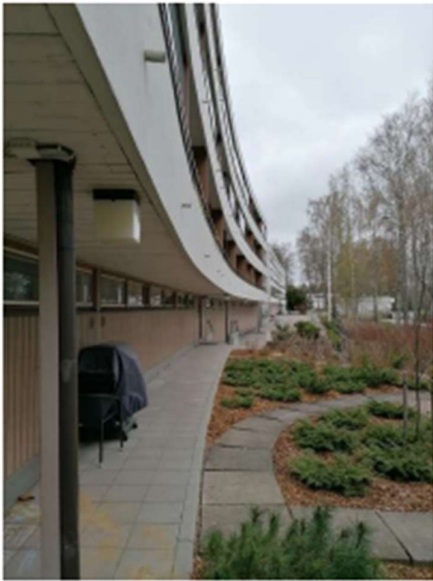
Kuva 3. Ulkovalaisimet takapuolella

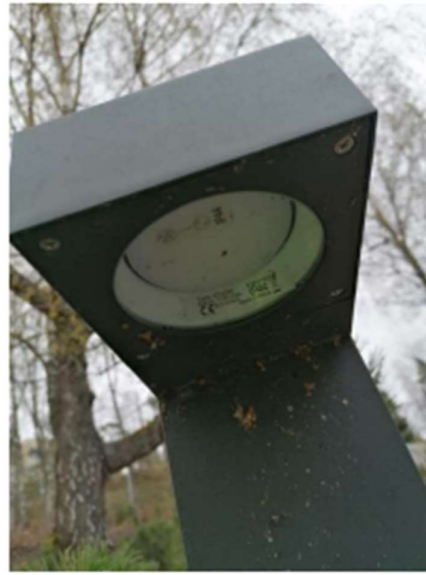
Kuva 4. Uusittu pihavalaisi

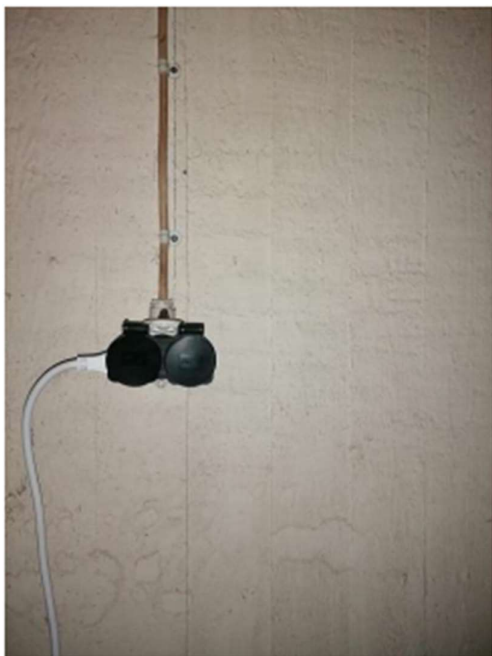
Autonlämmityspistorasioita ei ole. Autotalleissa on pistorasiat valaistusryhmästä, jota ei voi käyttää autonlämmitykseen/lataukseen (Kuva 5 ja 6). Autonlatausrasioita/asemia ei ole.

Kuva 5. Autotalli pistorasias

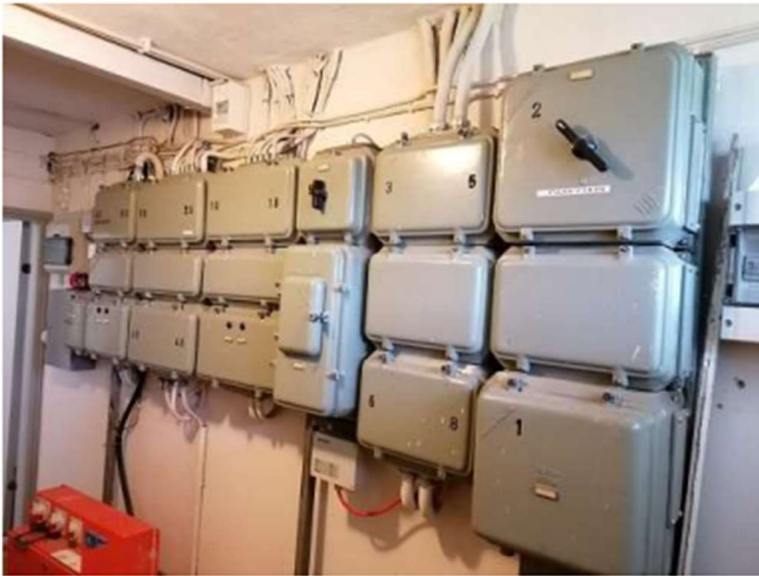
Kuva 7. Pääkeskus

Pääkeskus on suljettu kotelokeskus. Pääsulakkeet 3x150A mahdollistavat n. 80-100kW tehonsyötön.

Liittymän koko 340kW ja pääkeskuksen nimellisvirta (pääkytkin on 400A, ei mahdollista ottaa enää täyttä kapasiteettia nykykeskuksen kunnolla ja kaapeleilla)

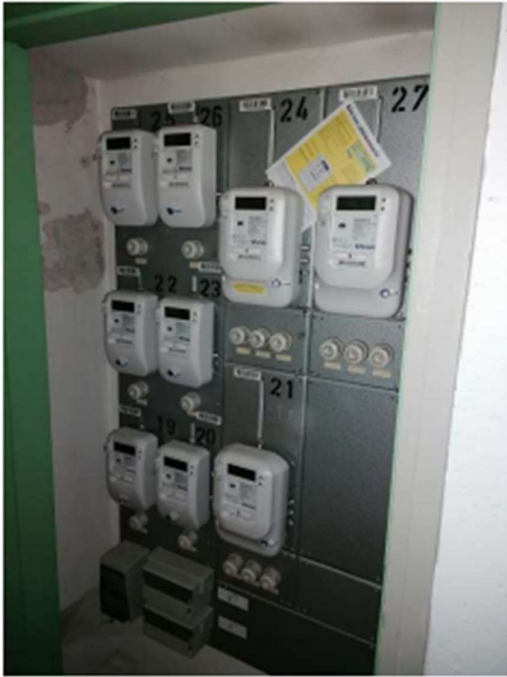
Kuva 8. Monimittarikeskus

Huoneistojen sähköenergian mittaukset on keskitetty monimittarikeskuksiin (Kuva 8). Mittarit ovat 3-vaiheiset kaukoluettavat. Mittauskeskukset sijaitsevat kellarin käytävällä. Keskuksien tekninen elinkaari on yleisesti n. 40–50 vuotta.

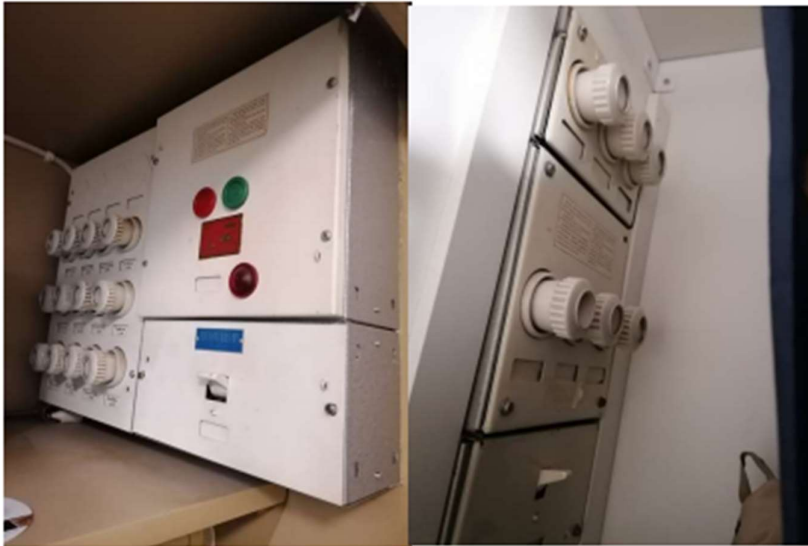
Huoneistojen ryhmäkeskukset (Kuva 10) olivat tarkastetuissa huoneistoissa uppomallisia ja pintamallisia yksi vaiheisia sekä kolmivaiheisia tulppakeskuksia, jotka on sijoitettu huoneistojen eteiseen. Joissain huoneistoissa on lisätty vikavirtasuojia.

Kuva 10. Huoneiston ryhmäkeskusmalleja.

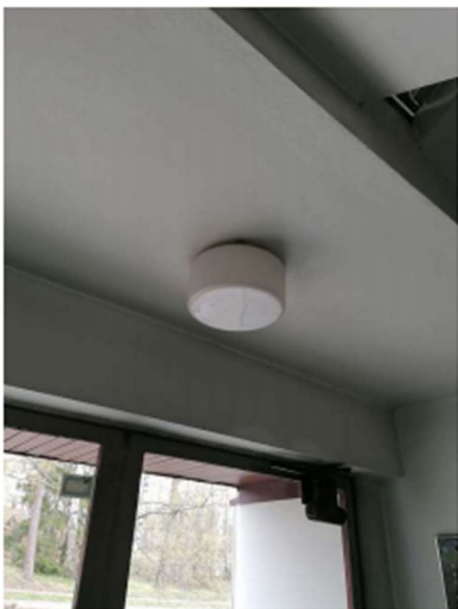
Kuva 11. Porrasvalaisin

Yleisissä tiloissa on suhteellisen vähän valaisimia. Porraskäytävän ja kellaritilojen valaistus on toteutettu painikkeilla ja perinteisillä kytkimillä (Kuva 11.)
